Tarihi Kentsel Çevrelerde Dönüşüm Uygulamaları

Tezsiz Yüksek Lisans

Rüyam Tutku ŞENSOY

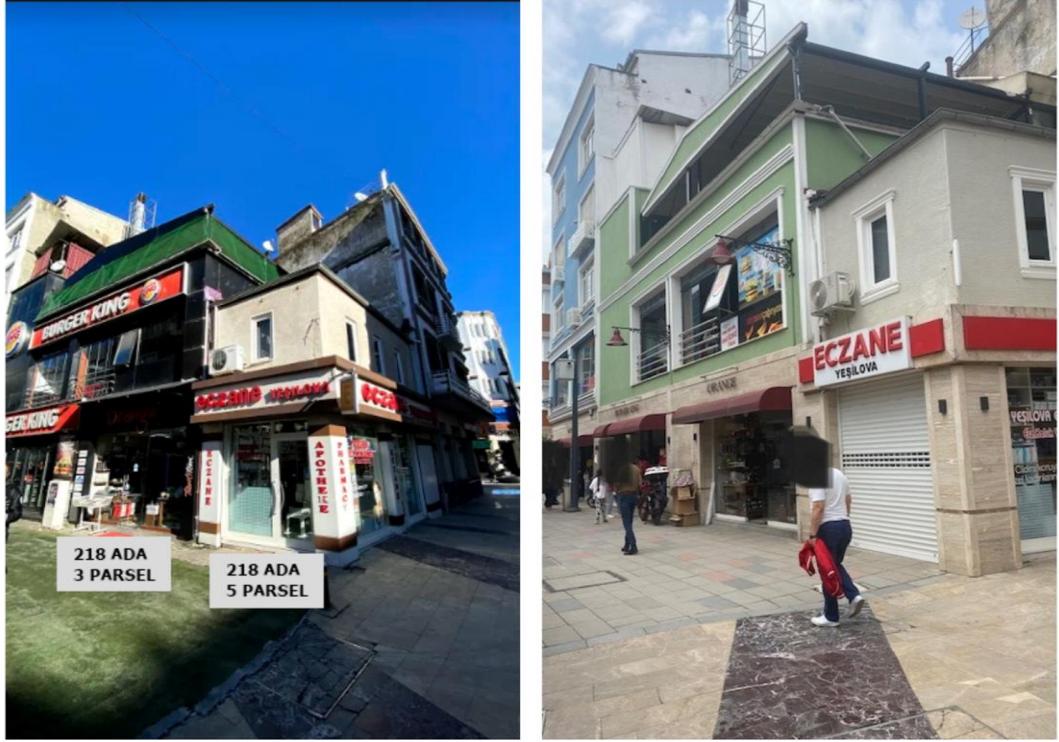
Şekil2.6: 218 ada 3 parsel-önce/sonra

Proje kapsamında Sırrıpaşa Caddesi Fidangör olarak bilinen 5.500 m²'lik bir alanda gerçekleştirilen projede 96 binanın dış cephesinde cadde ve şehrin silüetinde devamlılık sağlanacak şekilde iyileştirmeler yapıldı. Bununla beraber sokak modern ve uyumlu bir görünüme kavuştu. Proje kapsamında; cadde boyu zemine doğal taş zemin döşenmiş, binaların cepheleri uyumsuzluk giderilip farklı renklere boyanmış ve ticari yapıların cepheleri ise mermer kaplanıp tarihi yapıyı bozmadan mekansal uyum

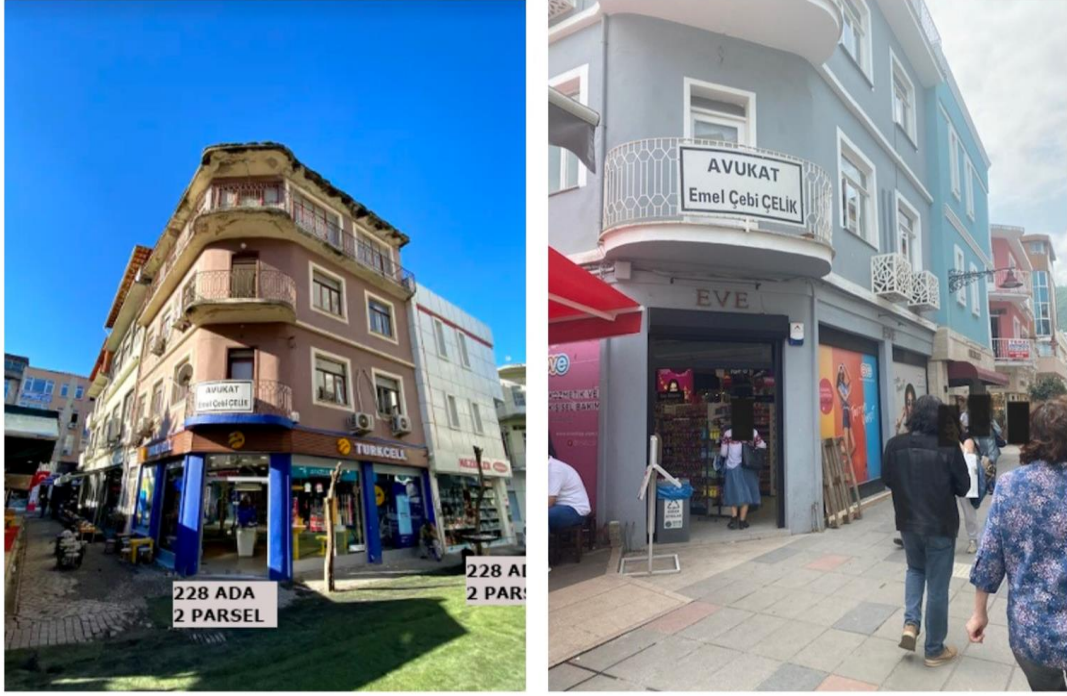
Şekil 2.8: 228 ada 2 parsel-önce/sonra

Yeşil ova eczanesine karşı komşu olan 228 ada 2 parselli tescilli mevcut “Turkcell” yapısının ise doğu ve kuzey cephesinde su alan çatı saçağının su izolasyonu, boya uygulamaları yapı cephesinde dağınık görüntüye sahip olan elektrik ve klima borularının kanala alınması, sıva tadilatları, dükkan katında bulunan tabelanın altlığının değiştirilmesi ve yine dükkan katında mekanik taş kaplama uygulaması yapılması ve tente uygulaması yapılmıştır. (bakınız Şekil 2.8)

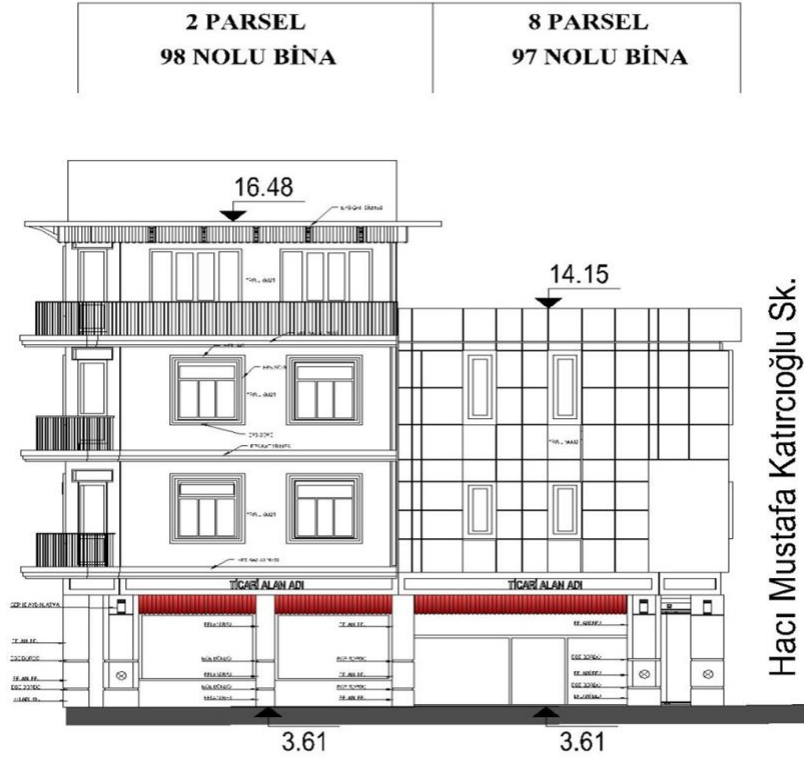
Şekil 2.9: Teknik çizimler

Bu yapıya komşu olan 228 ada 8 parselde bulunan “Nezirler” yapısının kuzey ve batı cephesi mevcut halinde kompozit ile kaplıydı. Bu kompozit levhaların yerine, dış cephe kaplama levhası, sıva, cephe süslemesi, boya işlemlerinin uygulanıp. Yine cadde üzerinde bulunan diğer ticari yapılar gibi dükkan katlarında mekanik taş kaplama ve tente uygulaması yapılarak görsel bütünlük sağlanmıştır.Ordu Büyükşehir Belediyesi tarafınca hazırlanan teknik çizim aşağıda belirtilmiştir. (bakınız Şekil 2.9)

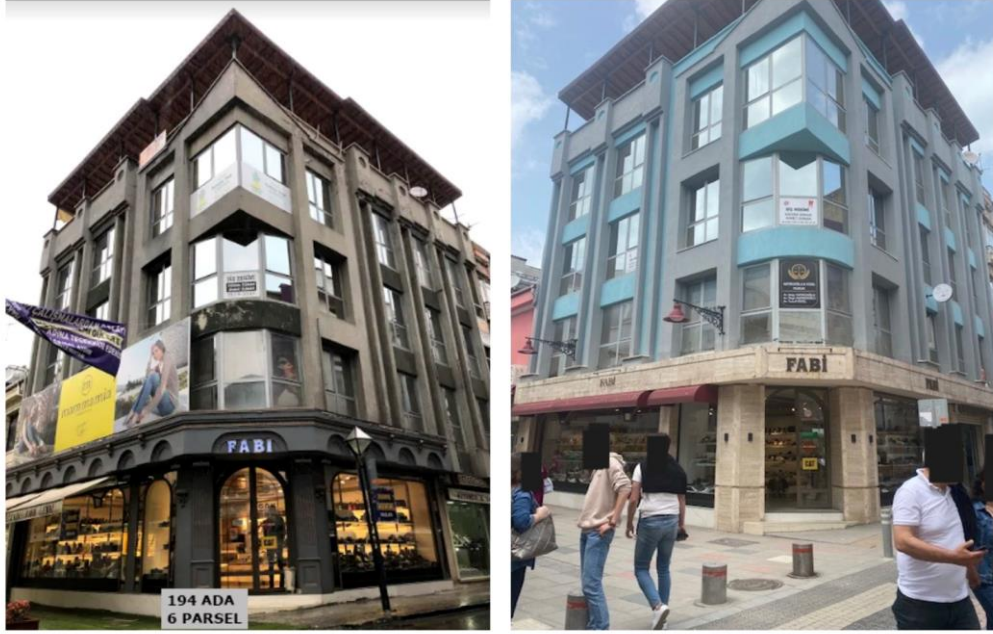
Yapının karşı komşusu olan 194 ada 6 ve 16 parsellerde bulunan yapıların cephelerinde mantolama, sıva, boya uygulanması, Eps malzeme ile cephenin süslemesi, klima ve elektrik kablolarının kanala alınması, klima kapaklarının takılması, dükkan katlarında bulunan kompozit kaplamaların sökülmesi, tente takılması ve taş kaplama uygulandı. (bakınız Şekil 2.11)

2.11: 194 ada 6 parsel-önce/sonra

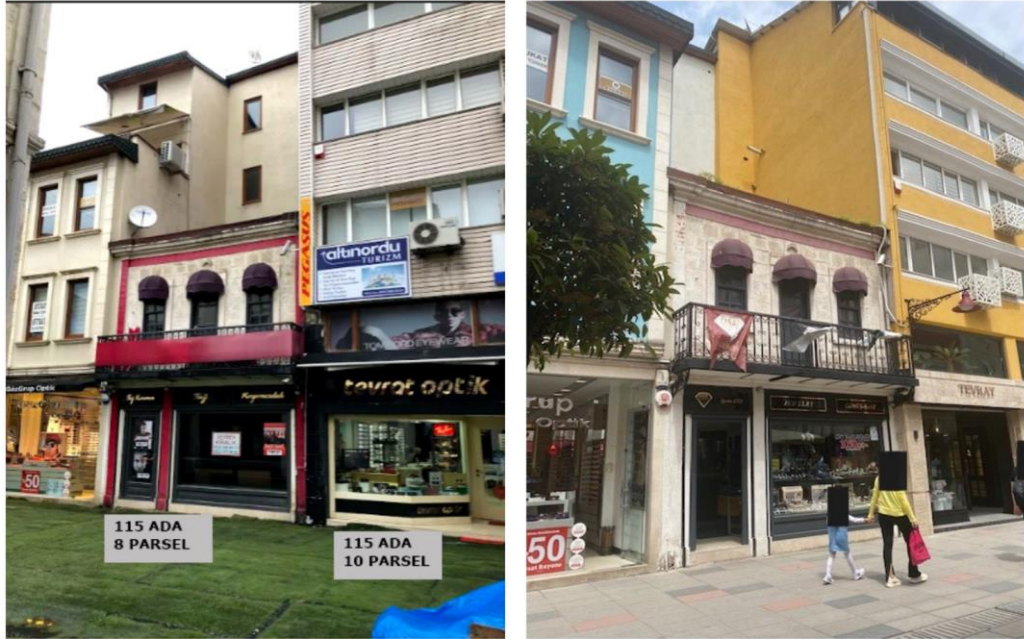
115 ada 8 parselde bulunan tescilli yapının balkon korkuluğunda bulunan kompozit kaplamanın sökülmesi, yapı çevresini dönen kırmızı bordürün sökülmesi, dükkan katında bulunan tabelanın sökülmesi ve taş kaplama uygulanması. Yapının doğu komşusu olan 115 ada 10 parselde bulunan pvc cephe kaplama malzemesi ile kaplı olan yapının, cephedeki tabelaların kaldırılması- kaplamasının sökülmesi – klima ve elektrik kablolarının kanala alınması – mantolama - sıva – eps cephe süslemesi uygulaması –boya uygulaması, dükkan katlarında mevcut tabelaların sökülmesi, tentelerin sökülmesi –kompozit kaplamaların sökülmesi ve taş kaplama uygulaması, yapının batı komşusu olan 115 ada 1 parselde bulunan komşu parselinde bulunan yapıda cephe boyası, dükkan katında tente sökülmesi ve taş kaplama uygulaması uygulanmıştır. 115 ada 1 parselde köşede bulunan tescilli yapıda yağmur iniş borularının değiştirilmesi dış cephe boya uygulaması, kompozit kaplamanın sökülmesi, dükkan katında tentenin sökülmesi ve yeniden takılması, taş kaplama uygulanmıştır. (bakınız Şekil 2.13)

Şekil 2.13: 115 ada 8 parsel, 115 ada 10 parsel-önce/sonra

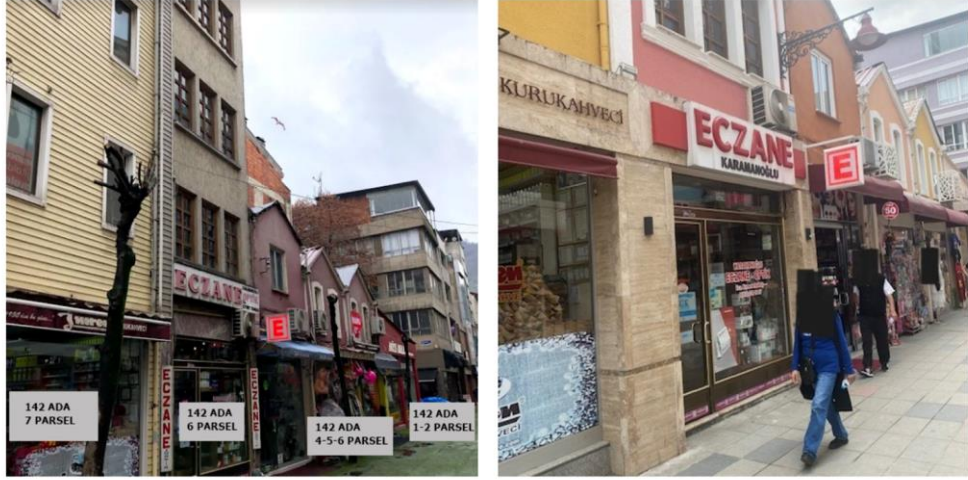
142 ada 3-4-5 parseldeki tescilli yapıların cephelerindeki dağınık görüntüyü önlemek amacı ile elektrik ve klima kabloları alındı, PVC yağmur suyu borularının değiştirilmesi, komşu temsilci yapılardaki cephelere boya uygulanması, dükkan katlarındaki tentelerin sökülüp taş kaplanması, tabelaların değişmesi, yeni tente takılması uygulanmıştır. (bakınız Şekil 2.17)

Şekil 2.17: 142 ada 3-4-5 parsel- önce/sonra

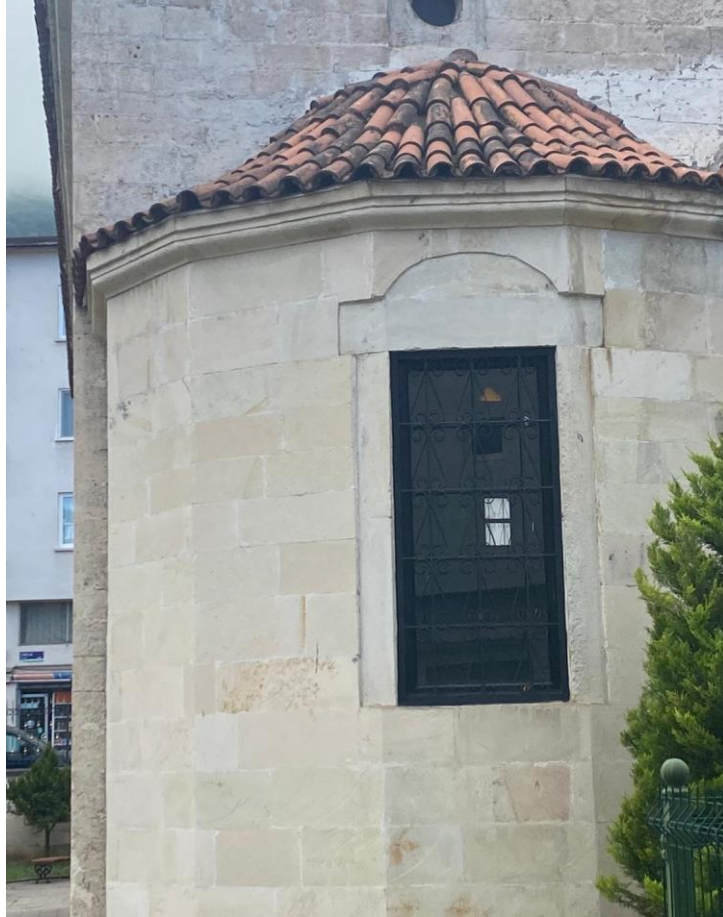
Şekil 2.22: Tiyatro Binası

Restorasyonun başlıca sebebi kilisenin tiyatro kısmında meydana gelen malzeme eskimleri ve aşınmalardır. Tiyatro ve kilise binaların mevcut fonksiyonunda değişiklik yapılmayıp işlevi korunup tadilat ve yenileme yapıldı. Tiyatro Binası için fuaye olarak kullanılan kilisenin genel durumu iyi olmasından ötürü fazla bir müdahaleye ihtiyaç duyulmadı. Zamanla tahrip olan ve kilisenin dış duvarlarında bulunan yeşillenmeyi temizleme, ihtiyaç duyulan yerlerde sıva onarımı ve taş temizliği gibi müdahaleler haricinde kilisenin büyük bir miktarda emsalsiz bulunduğunu ve günümüzde dahi tarihi yapısını yansıttığı düşünülmektedir. Tiyatro kısmında ise fonksiyonu mevcut haliyle korunup, ihtiyaç duyulan yerlerde kaplamalar ve malzemeler sökülüp yenilendi. (Restitüsyon-restorasyon Raporu Obkt)
(bakınız Şekil 2.22)

Kilisede ön görülen müdahaleler, kilise kısmındaki doğal taş kısımlardaki kararmalar temizlenip hasarlı yerlerin onarılması, eskiyen sıva hasarlarının temizlenip onarılması. Tiyatro Kısımında ise zaman ile eskimiş malzeme ve elemanların sökülmesi ve temizlenmesi, bunlar ile yeni malzemelerin kaplanması ve montaj çalışmalarıdır

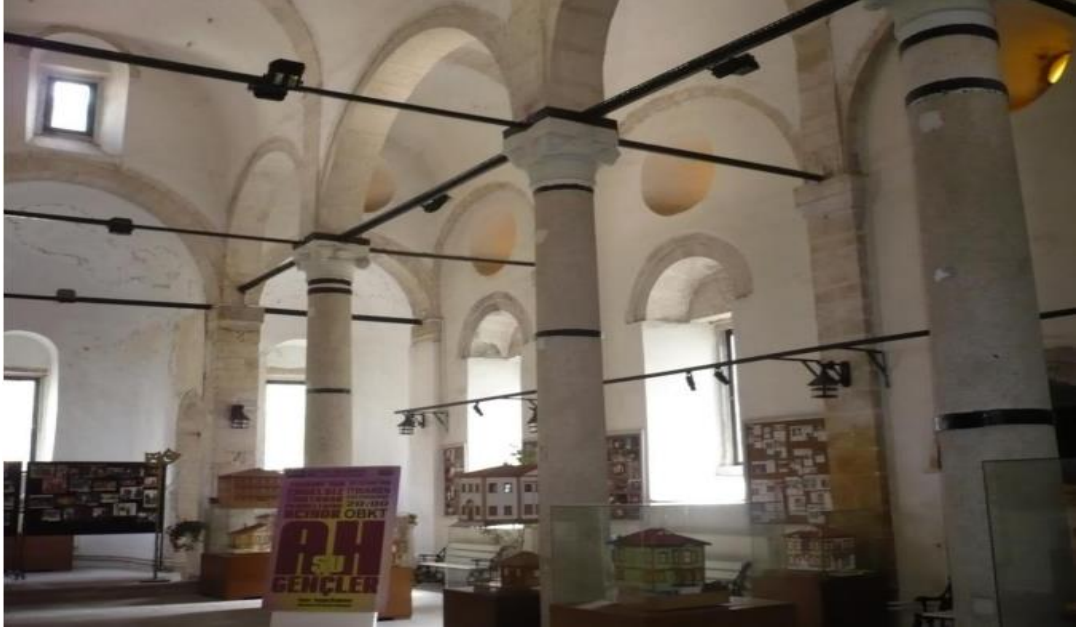
Şekil 2.24: Tiyatro Binasının girişi-kilise tarafı

Kilisenin dış kısmı ise sıvasız, dersli ve doğal taş görünümüne sahiptir. Kilisenin tonozunu ve tonozundan kemerlere yüklenen yükü duvarların içine yerleştirilmiş kolonların yardımıyla taşımaktalar. Kilisenin duvarları düzgün kenarlı doğal kesme taş ile örülmüştür. Apsis kısmındaki sıvalarda bozulmalar ve aşınmalar mevcuttur. İç kısmı ise beyaz, sıvalı ve boyalıdır. Restorasyon öncesi mevcut halinde ise duvarlar genel olarak özgünlüğünü korumuştur fakat bazı yerlerde zaman ile oluşan aşınmalar ve kararmalar gibi hafif deformasyonlar mevcuttur. 1995 yılında daha önce İtfaiye Binası olarak kullanılan kilisenin o zamanlar ki onarımında daha yeni ve düzgün yüzeyli taş kullanıldığını anlamak mümkündür.(bakınız Şekil 2.24)

Kilisenin duvarlarına bütün olarak bakılır ise yıllardır özgünlüğü korunmuş gözüküyor fakat bazı yerlerde yeni taşlar ile yamalar yapıldığı belirgin. Bu yeni ve aşınmamış taşlarla örülmüş olan bazı bölümler ise üst pencerelerden kuzey cephesinde kalan mazgal tipi pencerenin etrafı, kilisenin apsis kısmının tamamı, apsise yakın bulunan iki yan pencerelerin alt kısımlarıdır. Bununla beraber taşların bazı kısmında zamanın getirdiği aşınmalar ve yer yer kararmalar mevcuttur. Ayrıca kilisenin dış duvarlarının alt kısımlarında bitkilerin oluşturduğu yeşillenmelere rastlanmaktadır.

İç sıvaların farklı kalınlıklarda olduğu göze çarpmaktadır. Apsis kısmında neme bağlı olarak aşınma ve sıva dökülmesi görülmektedir. Bazı yerlerde kısa molalar da veriliyor. Orta apsisi yan apsislerden ayıran duvarların içindeki kemerli kapıların kenarlarında da hafif aşınma görülmektedir.

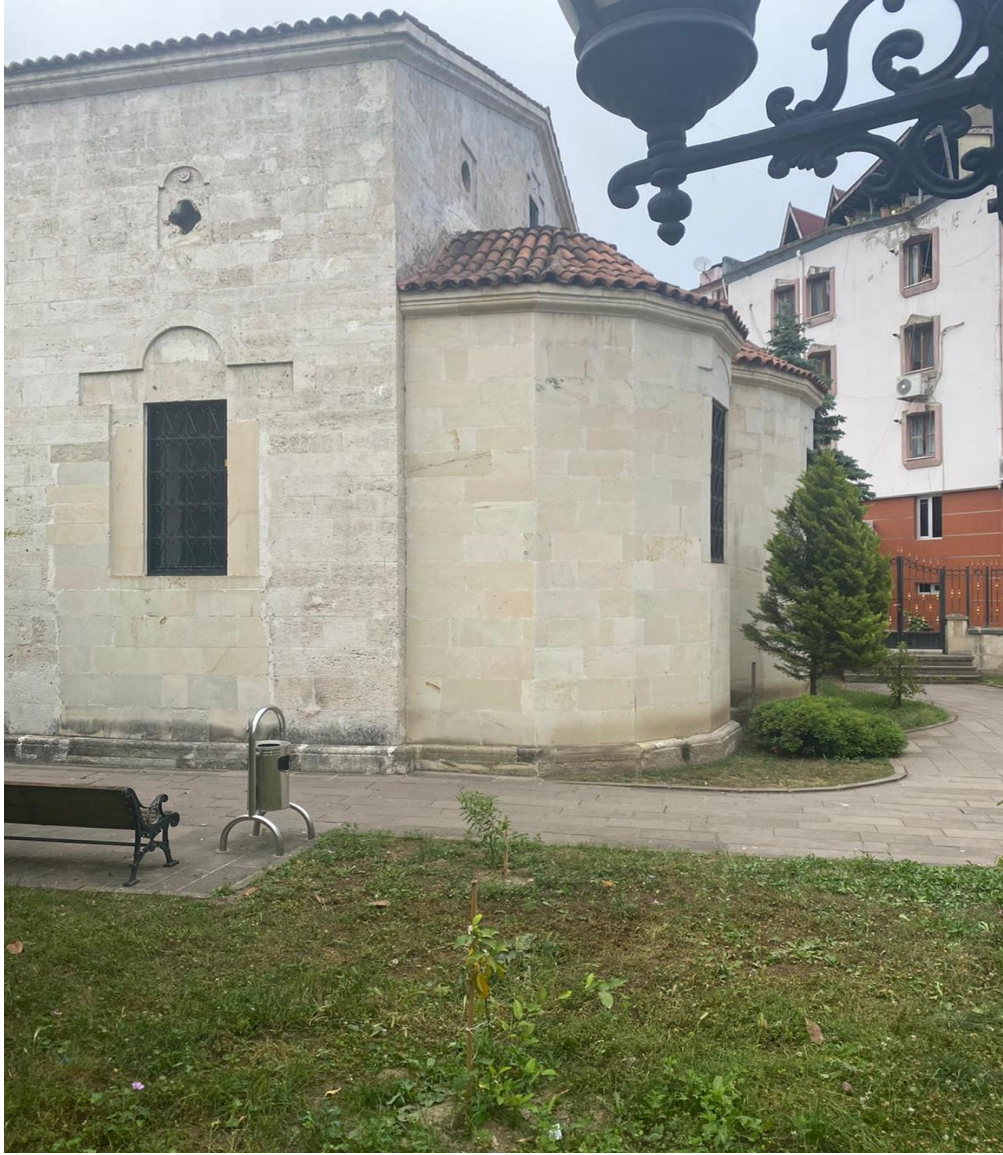
Bu onarımların kilisenin özgün hali ile örtüşüldüğü düşünülmektedir. Müdahaleler ise, bitkiler ve mikrobiyolojik oluşumlar, derz ve boşluklar temizlenmesi ve hasar görmüş kısımlara, kum taşı ile tamiri yapıldı. Taşlar temizlendikten sonra taşların yüzeyi takviye edici maddelerle korunmuştur. Apsis duvarlarından sıva kazınmış ve duvarlar özüne göre sıvanıp boyanmıştır.(bakınız Şekil 2.25)

Şekil 2.25: Kilisede zamanla oluşmuş mikrobiyolojik oluşumlar

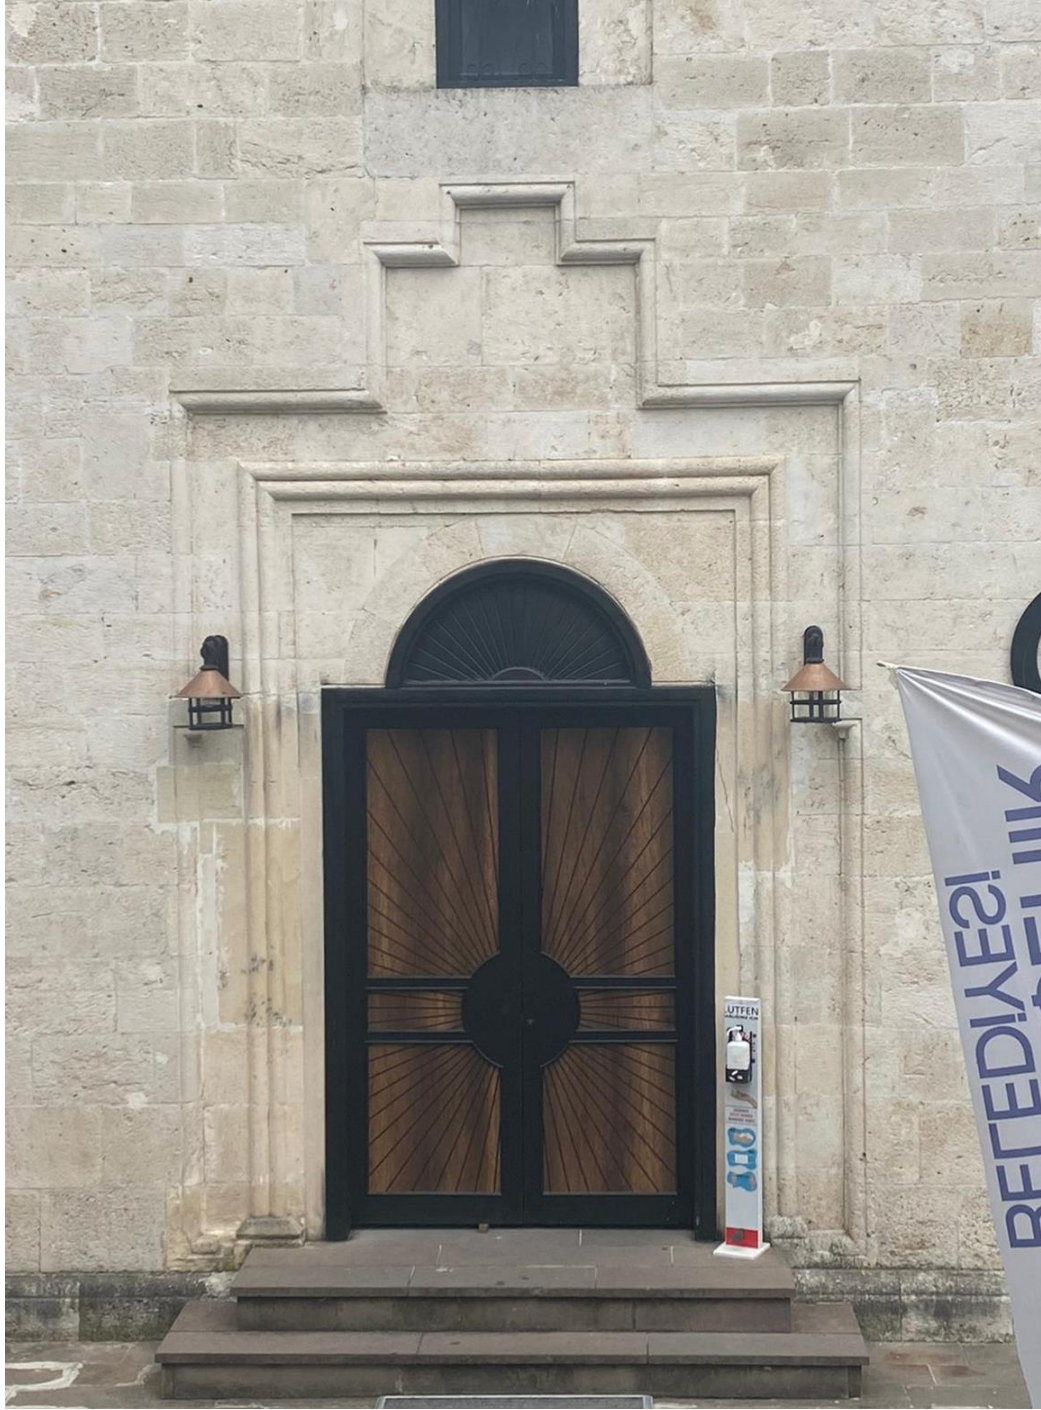
Şekil 2.26: Kilisenin ana giriş kapısı

Giriş kapısındaki tonozun orijinal halinde kilisenin çatısını oluşturan kesme doğal taştan yapılmış tonoz yükünü kemerler yardımıyla sütun, kolon ve duvarların üzerine vermektedir. İçi sıvalı ve beyaz kireç boya ile boyanmış tonozlar, üst kısmı alaturka tipi tuğlalarla kaplı çatı terasını oluşturmaktadır. Kilisede bulunan tonozun mevcut Durumu ise genel durumu iyi olan ve aslını yansıtıyor, yer yer aşınma ve sıva lekeleri göstermektedir. Tiyatro girişinin üst kısmında dalgalı bir çıkıntı vardır. Batı ve güney duvarlarının oluşturduğu köşede birtaşlar ile yama yapıldığı gözükmemektedir. Müdahaleler ise, mikrobiyolojik oluşumlar temizlendi, hasar görmüş kısımları özgün malzemeler ile onarıldı. Temizlenmiş taşlar sağlamlaştırıcı maddeler ile yüzeyleri koruma altına alındı. (bakınız Şekil 2.26)

Kilisenin ana giriş kapısının orjinal halinde batı cephesinin orta kısmında muhtemelen üzeri taş kemerli, masif ahşaptan iki kanatlı bir giriş kapısı olduğu düşünülmektedir. Müdahale öncesi mevcut halinde ise kilisenin Batı cephesinin orta kısmında yer alan ve kilisenin ana giriş kapısı olan kapı, na giriş kapısı olan batı cephenin ortasında yer alan kapı siyah lake MDF kapının pervazları masif ahşaptan oluşmaktadır. Kapının üst kısmı kemerli olan kapının alt kısımlarında ise güneş motifi bulunmaktadır ve iki

kanatlı açılır durumdadır. Kapının iç kısmında ise yine aynı malzemeden bir rüzgarlık oluşturulmaktadır, bu onarımların 1995 yılı onarımında yapıldığı düşünülmektedir. Kapı her ne kadar özgün olmasa da kilisenin mimarisine uyum sağlamış olup genel durumu iyidir. Yapılan müdahalelerde ise kapılar temizlendi Gereken yerlerde zımpara yapıp, aynı renkte boya ile tazelendi. Esnemiş yerler tekrar birleştirilip vidalandı. Hasar görmüş kısımlar ise özgün malzeme ile yenilendi.
