# Uçak Bakımında (Hangar ve Apronda) İş Sağlığı ve Güvenliği

İş Sağlığı ve Güvenli Anabilim Dalı  
Tezsiz Yüksek Lisans

Fatih Yenigün

Haziran 2024

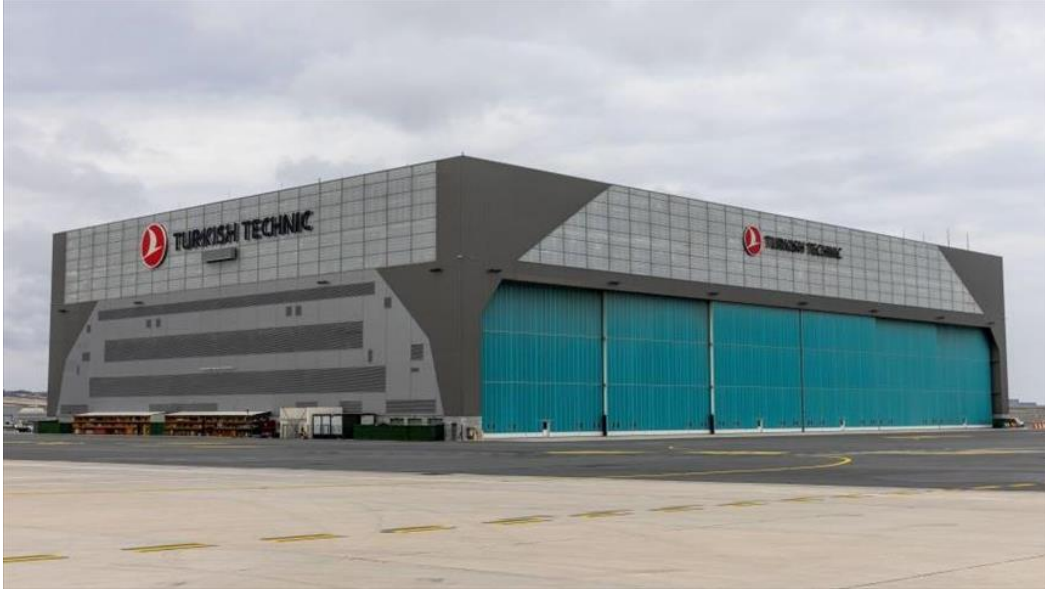
Şekil 2.2 İstanbul Havalimanı Turkish Technic Bakım Hangarı [4]

Tesis İstanbul Havalimanında altmış bin metrekare kapalı alana sahip olup toplamda üç geniş ve altı dar gövdeli uçağa aynı anda hizmet verebilmektedir. Tesiste uçak bakım ve onarım hangarları, uçak boyama hangarları, bakım ve onarıma destek veren atölyeler, arıtma tesisi, enerji merkezi, atık depolama alanı ve eğitim akademisi bulunmaktadır [5].

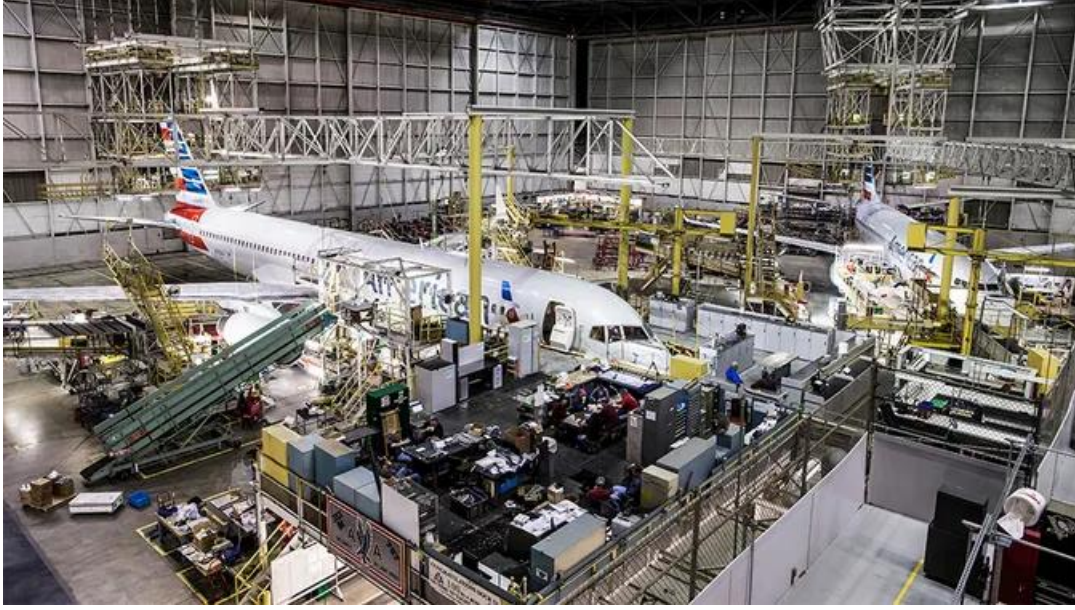
Şekil 2.1: Tulsa Havalimanındaki Tech Ops Tulsa Hangarı [6]

Tech Ops Tulsa Teknik Bakım Onarım Merkezi toplam iki yüz seksen bin metrekare alandan oluşmaktadır. Tesiste yirmi iki farklı binada beş bin beş yüz'den fazla personel çalışmaktadır. Yılda ortalama dokuz yüz kadar uçağın bakımını gerçekleştirilmektedir [7]. Tesiste uçak bakım ve onarım hangarları, uçak boyama hangarları, bakım ve onarıma destek veren atölyeler ve eğitim akademisi bulunmaktadır.

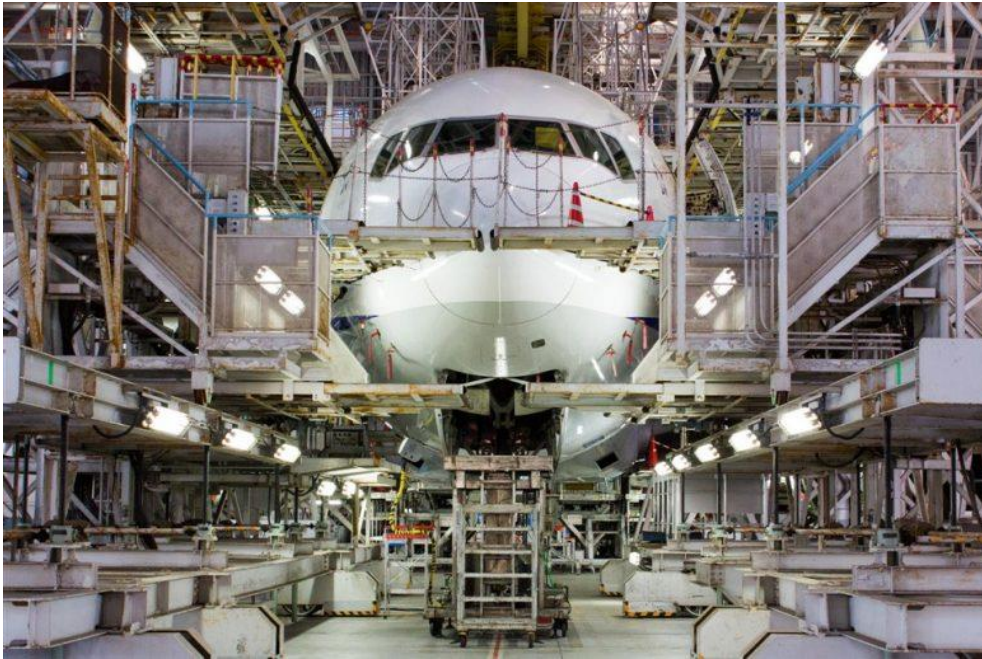
Şekil 3.1: Uçak platformundaki destek aydınlatma [10]

Bakım hangarlarındaki bir diğer risk ise yetersiz aydınlatmadır. Hangar içerisinde uçağın motoru çalıştırılmadığı için aydınlatma dışarıdan sağlanmalıdır (Şekil 3.1). Kapalı alanda yetersiz olan aydınlatma gözlerde yorgunluğa neden olmakta ve bu da hem çalışma verimini düşürmekte hem de çalışma sürecinde hata yapma ihtimalleri artmaktadır.

Hangar içerisi yetersiz aydınlatma olmaması için hangarın yapımı aşamasında düşünülerek tavandan ve yan duvarlardan gün ışığının hangar içerisine girmesi sağlanmalıdır. Bugün ışığının uçağın alt bölgesinde ve dar alanlarda yetersiz kaldığı bölgelerde suni aydınlatma sağlanmalıdır.

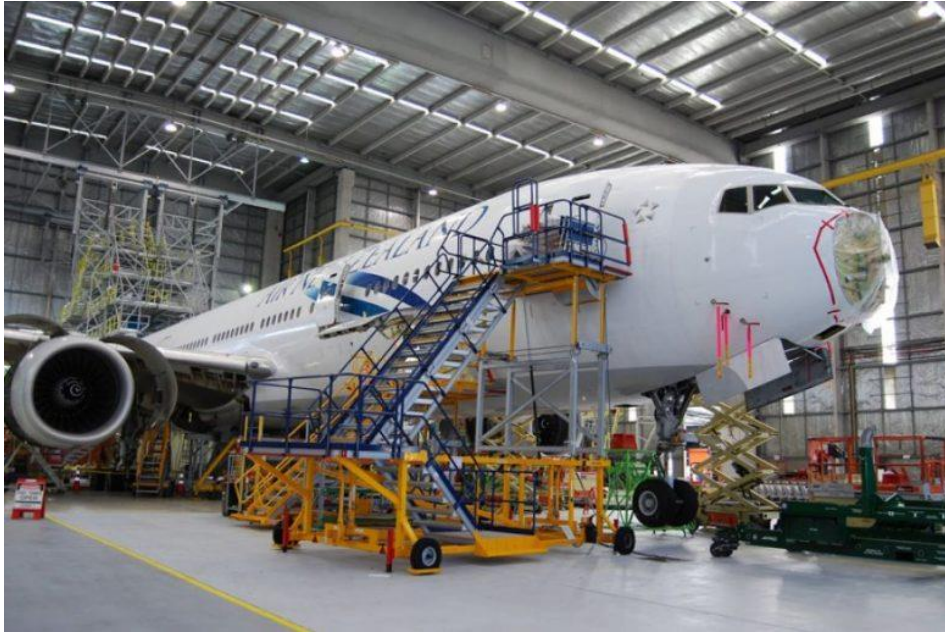
Şekil 3.2: Hangarda uçak kapısına ulaşmak için kullanılan merdiven platform [13]

Uçak bakımında bakım süreci hangar zemininden yüksek bölgelerde yapılmaktadır. Uçak üzerinde kanat üstünde yapılan çalışmalarda, uçağın yolcu kapılarında kargo kompartmanının kapak bölümü, uçak etrafında ulaşılamayan bölgelerine ulaşmak için çekilen sehpa ve uç bölgelere çekilen seyyar merdivenler yüksekten düşme tehlikesi olan bölgelerdir. Teknisyenler çalışacakları bölgeye uygun platformları ve merdivenleri doğru seçmeli ve konumlandırmayı doğru yapmaları riskleri engellemek için önemlidir. Şekil 3.2’de görüleceği üzere doğru platform seçildikten sonra platformun hasarlı olup olmadığı kontrol edilir ve sabitlemesini doğru yapmak gerekiyor.

Platform üzerinde çalışırken teknisyen kendini platforma halat ve kelepçeler yardımıyla herhangi bir düşmeyi engellemek için sabitlemesi gerekiyor. Bu sabitlemeyi gerçekleştirirken halat ve kelepçelerde hasar kontrol edilmelidir. Yüksekten düşme sonuçları vücutta hasara, kalıcı sakatlıklara ve ölüme sebep olabilir.

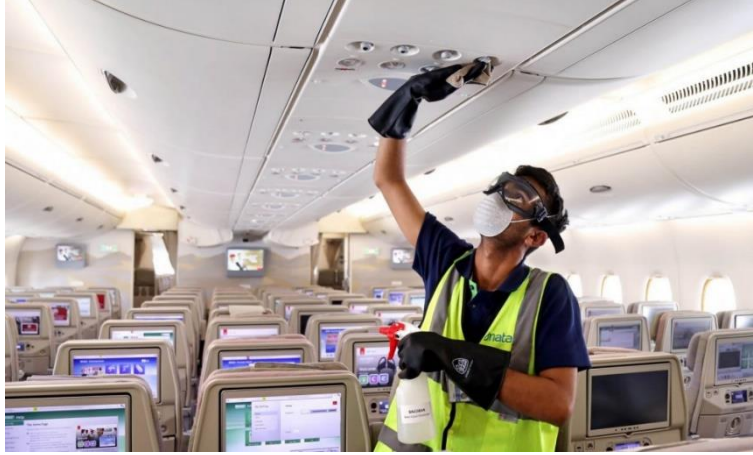
Şekil 3.3: Uçak üzerinde kimyasallarla bakım işlemi [14]

Bu parçalarda kullanılan kimyasallar her bakımda kuvvetli temizleyicilerle temizlenip tekrar uygun kimyasal kullanılıyor. Şekil 3.3'de uçak üzerinde kimyasallarla bakım yapan

teknisyenin yapmış olduđu işlem görölmektedir. Bu kimyasallardan korunmak için bakım sırasında maske eldiven gibi koruyucu ekipmanlar kullanılmalı ve bulunan ortamın havalandırması düzgün sağlanmalıdır.

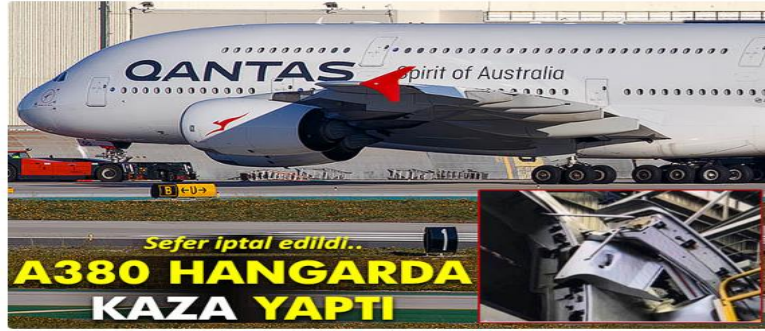
Şekil 4.1: A380 Hangarda kaza haberi [15]

Avustralyalı Qantas'ın Şekil 4.1'de gösterilen ve bakıma alınan A380 tipi uçağın işlemlerin tamamlanması sonrası hangardan çıkarılırken kapısını iskeleye çarptığı haber kaynaklarında açıklandı.

Sydney Morning Herald'de yer alan habere göre, Sidney Havalimanı'nda ana hangarda bakıma alınan uçağın bakım sonrası hangardan çekildiği sırada bir kapısını iskeleye çarptığı belirtildi. Yaşanan kazada uçağın kapısında ciddi hasar meydana gelirken, kaza nedeniyle Sidney-Dallas seferinin iptal edildiği bilgisi verilmişti.

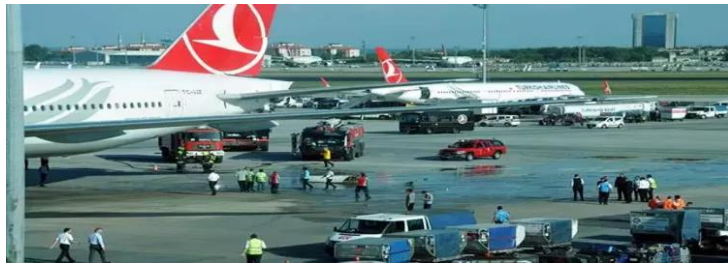
Şekil 7.1: Kaza yapan THY uçağı [25]

Royal Air Moroc Havayoluna ait yolcu uçağı Şekil 7.1'de görülen Atatürk Havalimanından yolcu alımını tamamlayıp pist babına ilerleği sırada Atina'ya uçuş için iki yüz on sekiz numaralı körükte yolcu alımına hazırlanan Türk Hava Yollarına ait Boeig 777 tipi yolcu uçağının kuyruk kısmına çarptı.

Kazada kimse yaralanmazken olay yerine gelen itfaiye ekipleri önlemlerini gerçekleştirerek yabancı madde hasarını engellemek için olay yerini kontrol altına aldılar. Uçuş gerçekleştirecek yolcular başka uçaklarla ulaşımını sağlamıştı [25].

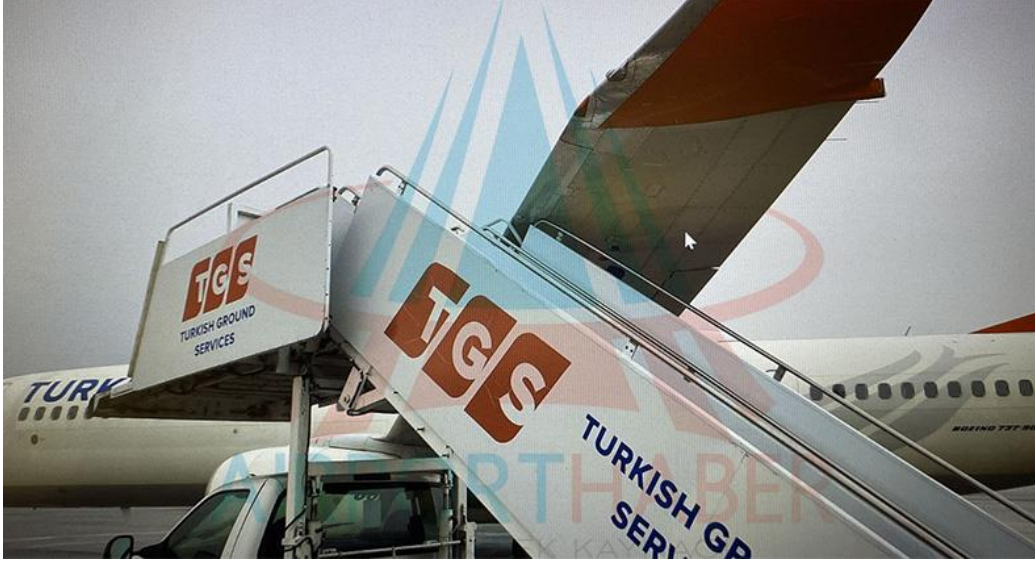
řekil 7.2: Merdivene arpan THY uađı [26]

İstanbul Havaalanında park halinde yolcu alımı için son hazırlıkları yapılan ve Şekil 7.1'de gösterilen Türk Hava Yollarına ait yolcu uçağı fırtınanın etkisiyle oluşan şiddetli rüzgarların etkisiyle dönerek yolcuların uçağı çıkışı için getirilen merdiven aracına kanadını çarparak

maddi hasarlı kaza gerekleřti. Kazadan kimse yara almazken uađın seferi iptal edilmiřtir [26].

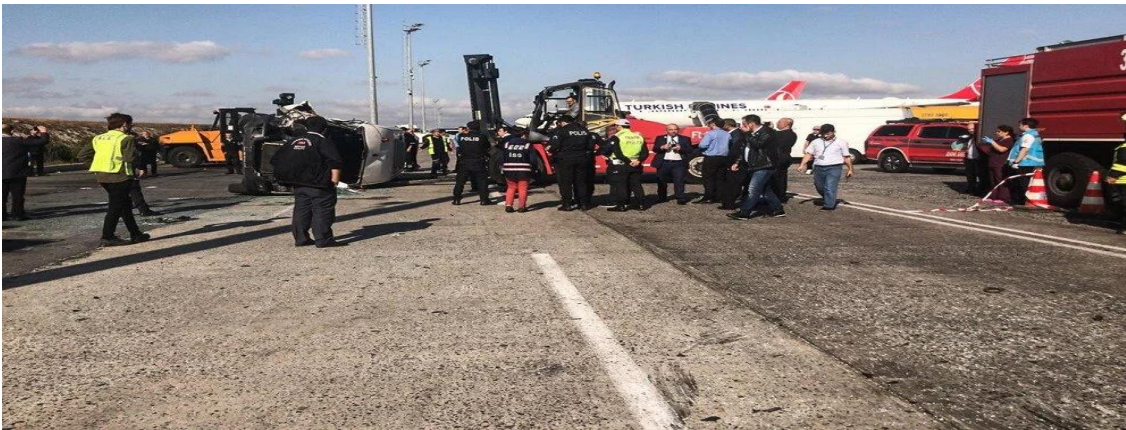
řekil 7.3: Atatürk Havaalanında kazaya karıřan aralar [27]

Atatürk Havalimanında bavul tařıma aracıyla uak temizlik ekibinin řekil 7.3'de gsterilen ulařım aracı ile apronda arpıřtı. arpıřmanın etkisiyle temizlik ekibinin aracı yan yatarak ara iindeki on kiři ve bavul tařıma aracının řoförü yaralanmıřtır. Kaza uuřları engellemeyen bglgede olduđu iin bir aksaklık olmadı. Olay yeri temizlenmesinin ardından olayla ilgili soruřturma bařlatıldı. [27]

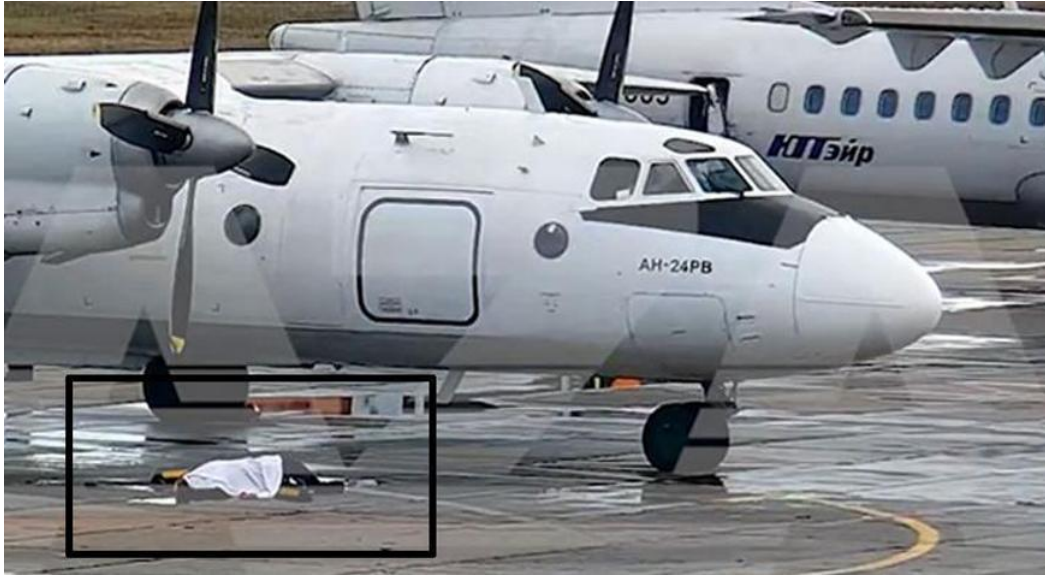
řekil 7.4: Uak motorunda hayatını kaybeden teknisyen [28]

Uak motorları d'řuk devirde alıřır halde olan uađı yer hizmetlileri ve teknisyenlerin kontrollerinden geiyordu. Bu sırada řekil 7.4'de g'r'len 48 yařındaki teknisyen Andrey Abakumov alıřan motora yaklařtı ve uađın pervanesine bařını arptı ve olay yerinde hayatını kaybetti. Kaza sonrası olayla ilgili soruřturma aılmıřtır [28].

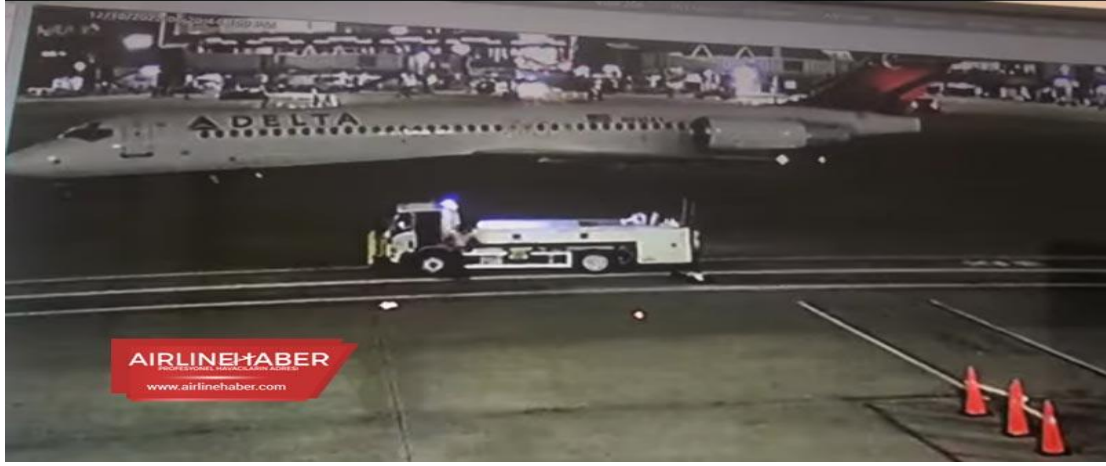
Şekil 7.5: Hava yolu çalışanına kamyon çarpması [29]

ABD'nin Atlanta řehrinde bulunan Atlanta Hartsfield-Jackson Havaalanında řekil 7.5'de g'r'nen apronda y'ksek hızda giden bir havaalanı aracı Delta Havayollarında g'revli bir kadına arptı. G'revli kadın Delta Havayollarına ait Boeing 717 uađına yol g'sterdiđi sırada farkında olmadan havaalanı aracının yoluna ıktıđı sırada arpmıřtır [29].
