Tarihi Kentsel Çevrelerde Dönüşüm Uygulamaları

Tezsiz Yüksek Lisans

Rüyam Tutku ŞENSOY

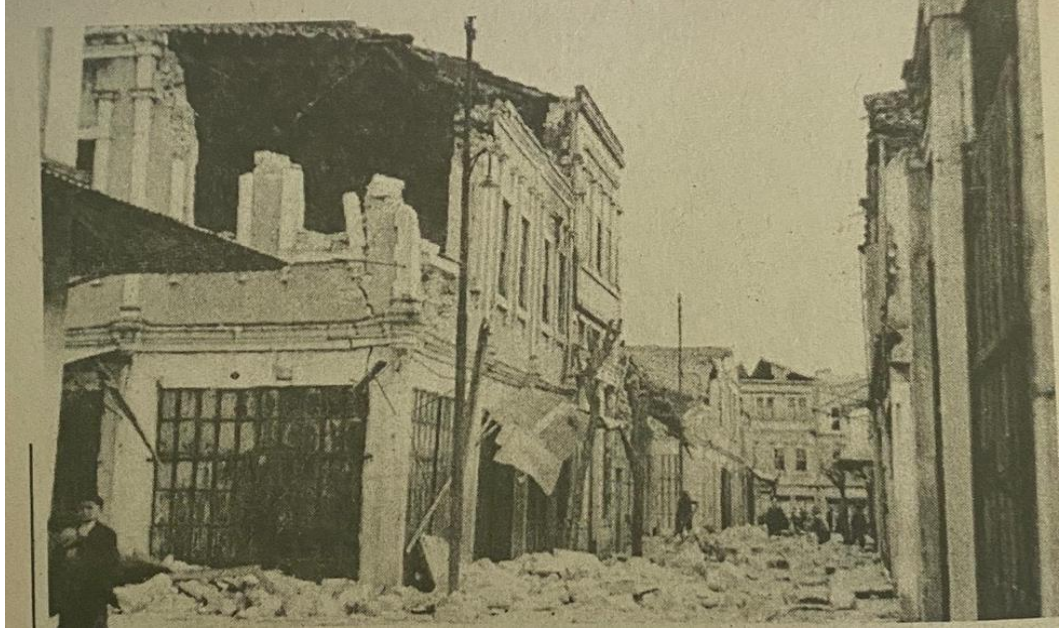
Şekil 2.4: 1939 yılındaki depremde Sırrı Paşa Caddesi

27 Aralık 1939 yılında gece gerçekleşen Erzincan depremi Ordu'ya da büyük zarar verdi özellikle kıyı düzlüğünde kurulan çarşı kısmında büyük hasarlar oluştu. Çarşıda bulunan neredeyse her iş yerinin çatısı ve duvarlar tahrip olmuştu ve bu depremde yedi kişi öldü. 283 bina yıkıldı. (Ordu-TDV İslam Ansiklopedisi) (bakınız Şekil 2.4).

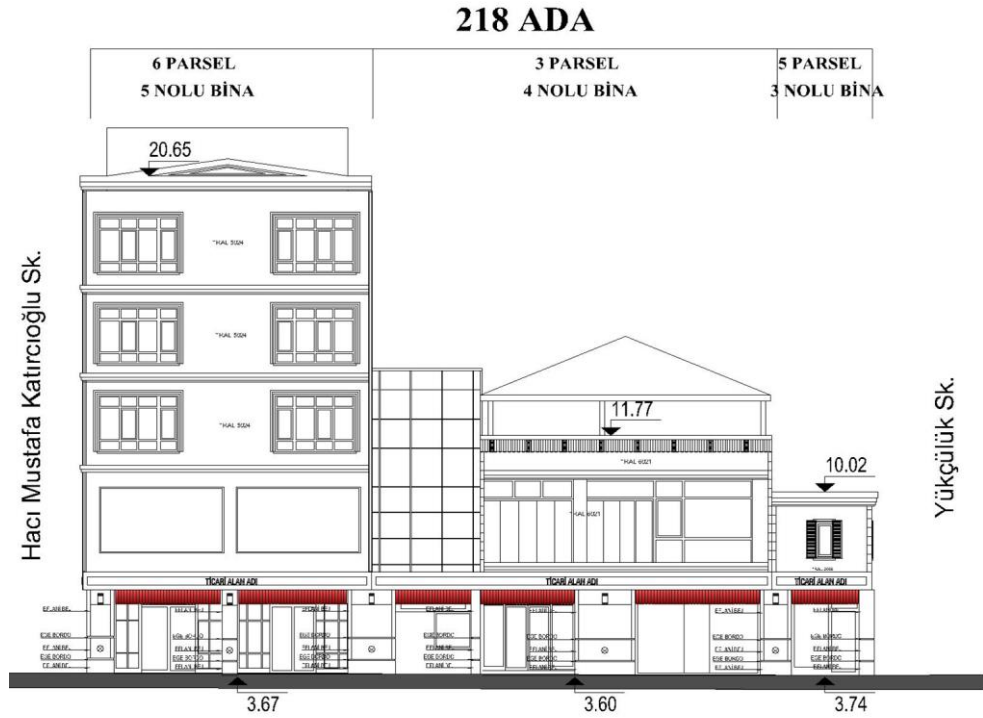
Şekil 2.7 ada 218 ait teknik çizimler

Bahsedilen iyileştirme projesi için Ordu Büyükşehir personelleri tarafından hazırlanan 218 adaya ait teknik çizimler aşağıda belirtilmiştir (bakınız Şekil 2.7).

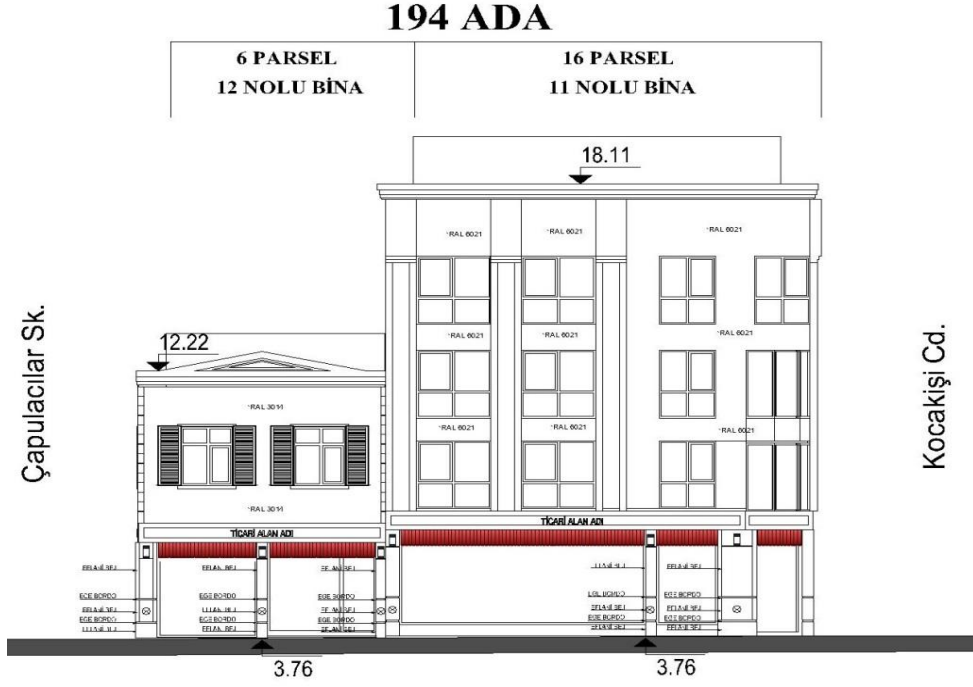
Şekil 2.12: Teknik çizimler

Sırrıpaşa Tescilli Bina Basit Onarım Teknik Raporu'nda hazırlanan 194 adaya ait teknik çizimler aşağıda belirtilmiştir. (bakınız Şekil 2.12)

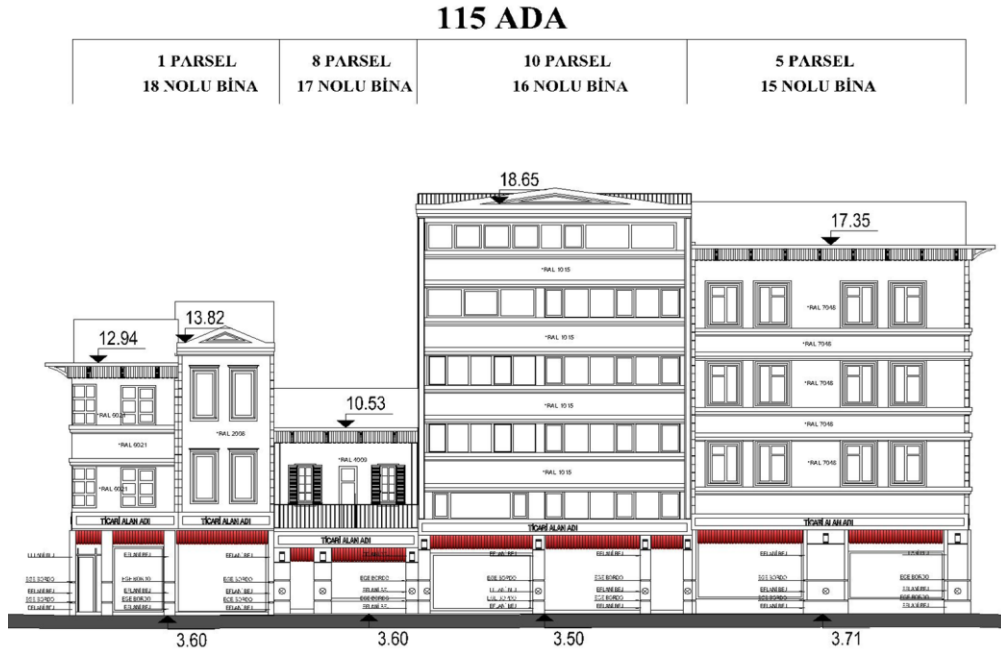
Şekil
2.14:

Sırrıpaşa Tescilli Bina Basit Onarım Teknik Raporu'nda hazırlanan 115 adaya ait teknik çizimler aşağıda belirtilmiştir. (bakınız Şekil 2.14)

115 ada 8 parselde bulunan tescilli yapının balkon korkuluğunda bulunan kompozit kaplamanın sökülmesi, yapı çevresini dönen kırmızı bordürün sökülmesi, dükkan katında bulunan tabelanın sökülmesi ve taş kaplama uygulanması. Yapının doğu komşusu olan 115 ada 10 parselde bulunan pvc cephe kaplama malzemesi ile kaplı olan yapının, cephedeki tabelaların kaldırılması- kaplamasının sökülmesi – klima ve elektrik kablolarının kanala alınması – mantolama - sıva – eps cephe süslemesi uygulaması –boya uygulaması, dükkan katlarında mevcut tabelaların sökülmesi, tentelerin sökülmesi –kompozit kaplamaların sökülmesi ve taş kaplama uygulaması, yapının batı komşusu olan 115 ada 1 parselde bulunan komşu parselinde bulunan yapıda cephe boyası, dükkan katında tente sökülmesi ve taş kaplama uygulaması uygulanmıştır. 115 ada 1 parselde köşede bulunan tescilli yapıda yağmur iniş borularının değiştirilmesi dış cephe boya uygulaması, kompozit kaplamanın sökülmesi, dükkan katında tentenin sökülmesi ve yeniden takılması, taş kaplama uygulanmıştır. (bakınız Şekil 2.13)

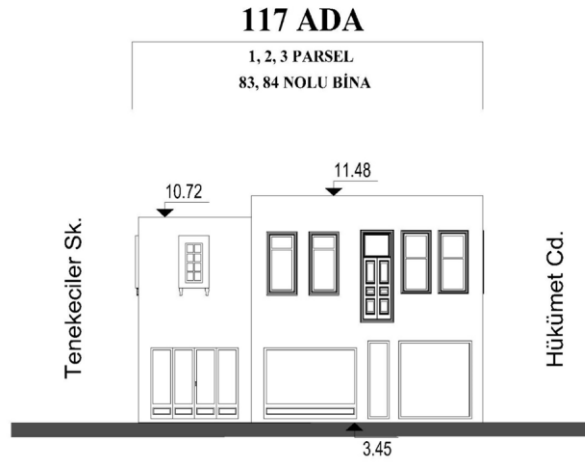
Şekil 2.16: 117 ada 1,2,3 parsel teknik çizim

Sırrıpaşa Tescilli Bina Basit Onarım Teknik Raporu'nda hazırlanan 117 ada 1,2,3 parsel için teknik çizimler aşağıda belirtilmiştir. (bakınız Şekil 2.16)

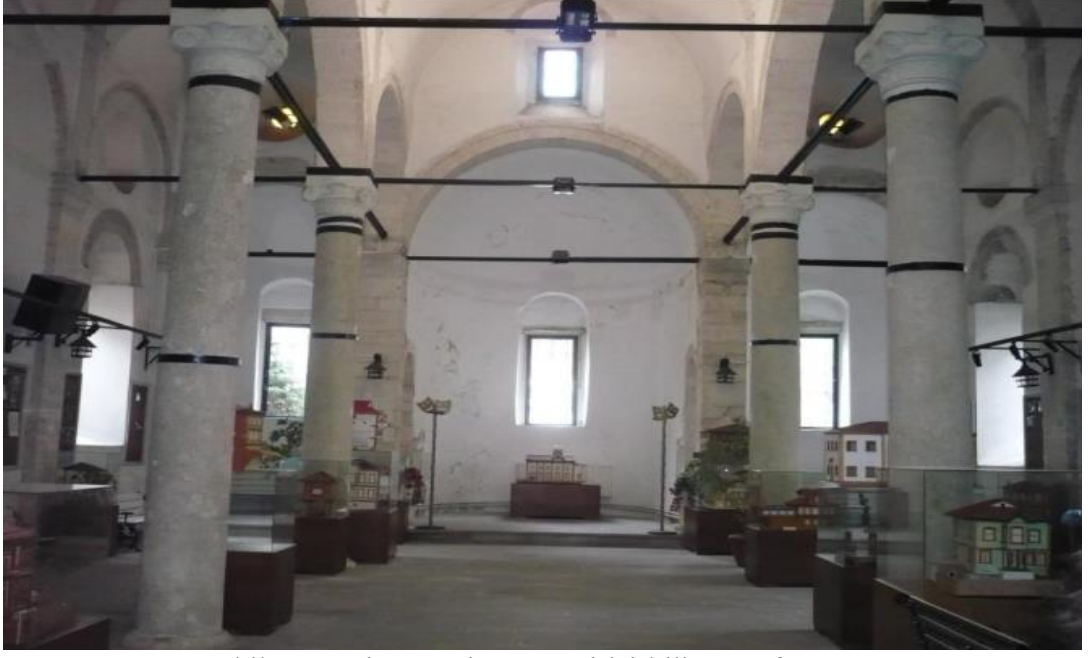
Şekil 2.23: Tiyatro Binasının girişi-kilise tarafı

İç kısımda ise tonozlu ve kemerli bir yapıya sahip olan kilisenin, dıştan alaturka kiremit kaplı beşik kırma çatı ile kapatılmıştır. Alt kısımdaki $\frac{1}{2}$ oranında olan pencerelerin dıştan dikdörtgen formlu olup, içten mazgal tipli olduğu tespit edilmiştir. Üstteki pencereler ise içten dairesel kıvrımlı, dıştan ise yonca şeklinde bir deliğe sahiptir. Kilisenin ana girişi ise kilisenin batı kısmında bulunan kapıdan sağlanırken, apsis bölümü ise doğuya bakmaktadır. Kesme taş ile derzli örülmüş duvarlar, iç kısımda yer alan duvar kolonları ve sütunlarla birlikte, tonoz ve kemerlerin yükünü taşımaktadırlar. (bakınız Şekil 2.23)
