KENTSEL DÖNÜŞÜM KAPSAMINDA BETONARME BİNALARIN RİSK  
DURUMLARININ TESPİTİ VE DEPREM PERFORMANSLARININ  
BELİRLENMESİ

YÜKSEK LİSANS TEZİ

İbrahim ERGİN

TEMMUZ 2019

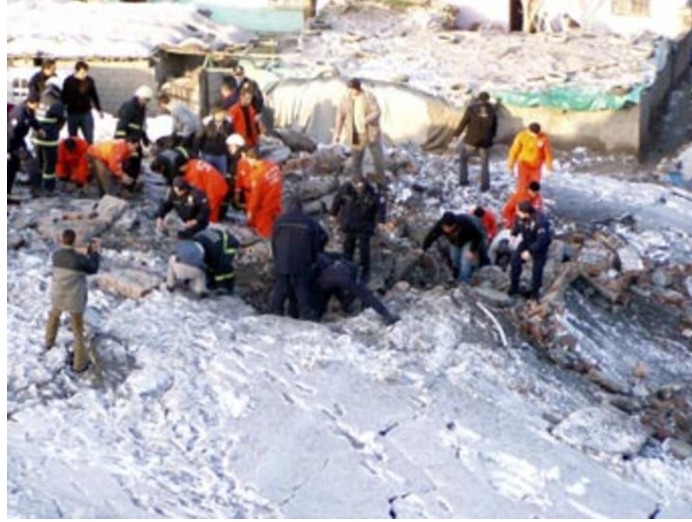
**Şekil 2.2** : Alkan 1 Apartmanı – 2007 [60].

Örneğin Diyarbakır’da çöken Alkan 1 Apartmanının 1993 yılında ruhsat aldığı, ruhsat aldığı dönemde ABYYHY 1975 yönetmeliğinin geçerli olduğu ancak bina yıkılmadan 1 yıl kadar önce 2006 yılında İMO Diyarbakır Şubesi tarafından Alkan 1 Apartmanı ile ilgili rapor düzenlendiği görülmüştür. Gözlemsel inceleme sonucunda hazırlanan bu raporda [49], zemin katta bulunan 3 adet kolonda hasar meydana geldiği ve bu kolonlarda güçlendirme amacıyla mantolama yapıldığı ancak herhangi bir mühendislik hizmetine dayanılmadan bu mantolamanın yapıldığı, ruhsatında bodrum+zemin+4 normal kat olarak tasarlanan yapının yerinde bodrum+zemin+8 kat olarak inşa edildiği, aksenal yük nedeniyle zemin ve 1. kattaki kolonlarda basınç ezilmesinin meydana geldiği, sarılma bölgesindeki etriyelerde sıklaştırma yapılmadığı ve 35–45 cm aralığında konulduğu, bazı kirişlerde kesme çatlaklarının meydana geldiği, donatılarda korozyon gözlemlendiği, binada kullanılan betonun segregasyona uğradığı ve elle dokunulduğunda ufak parçalara ayrıldığı, binadan alınan karot numunelerinden ortalama beton basınç dayanımının 6,2 MPa olduğu belirtilmiştir [49]. Bu raporun ardından yapı boşaltılmış ancak binanın göçtüğü yoldan geçen vatandaşlarımız hayatını kaybetmiştir.

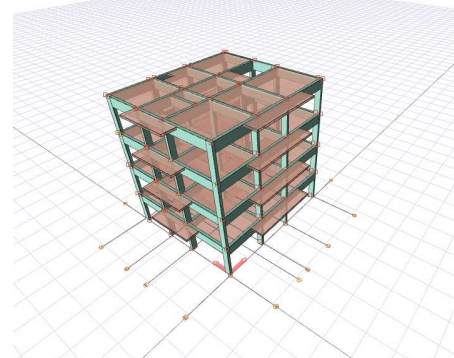
Üç Boyutlu Görünüş

BİNA BİLGİLERİ					
Bina Adı	56	Yapım Yılı	1976	Adres	İzmir

TAŞIYICI SİSTEM BİLGİLERİ			
En x Boy (m)	11,30 x 10,20	Kat Adedi	4
Beton Dayanımı (MPa)	9,28	Donatı Sınıfı	Nervürsüz (S220)

ANALİZ SONUCU			
RYTEİE 2013	Riskli	DBYBHY 2007	Göçme

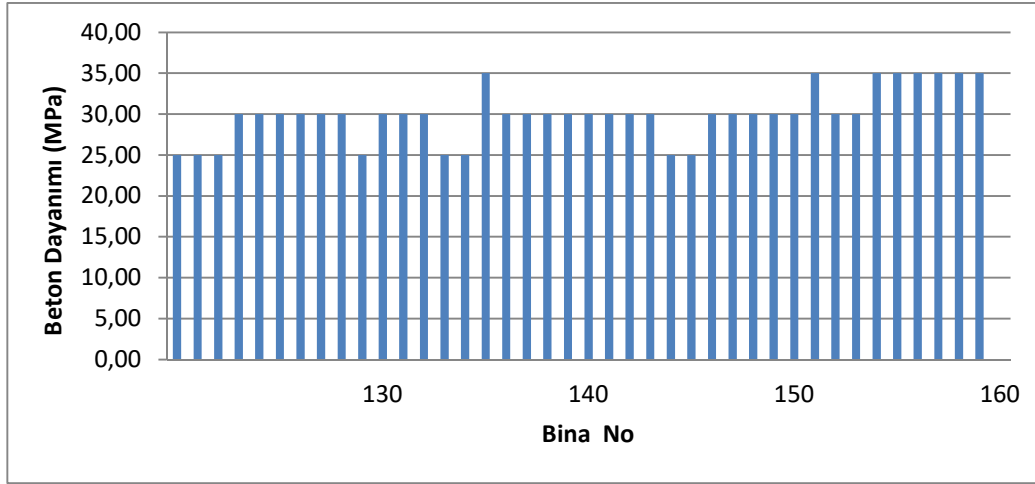
1998 sonrası inşa edilmiş binaların kat adedine göre ortalama proje hedef beton basınç dayanımı Tablo 4.16 ve Şekil 4.7’de gösterildiği gibidir.

**Şekil 4.7 :** 1998 sonrası inşa edilmiş binaların beton basınç dayanımı.

1998 öncesi ve sonrası inşa edilmiş 160 adet binanın ortalama beton basınç dayanımları incelendiğinde, Şekil 4.6 – Şekil 4.7 ve Tablo 4.15 – Tablo 4.16’dan da görüleceği üzere kat adedi 7 ve 8 kat olduğunda beton basınç dayanımının arttığı gözlenmiştir. 7 ve 8 katlı binalarda beton basınç dayanımı, 1998 öncesi inşa edilmiş binalarda 8,7 MPa seviyesinden 11,5 MPa seviyesine yükseldiği (%30’luk bir artış olduğu) ve 1998 sonrası inşa edilmiş binalarda ise 31,7 MPa seviyesinden 35 MPa seviyesine yükseldiği (%10’luk bir artış olduğu) gözlenmiştir.

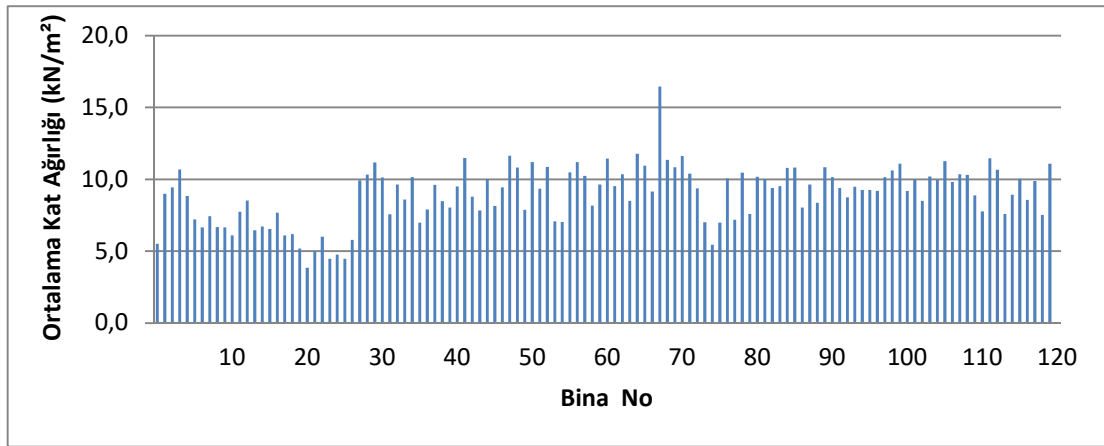
**Şekil 4.8 :** 1998 öncesi inşa edilmiş binaların ortalama kat ağırlığı.

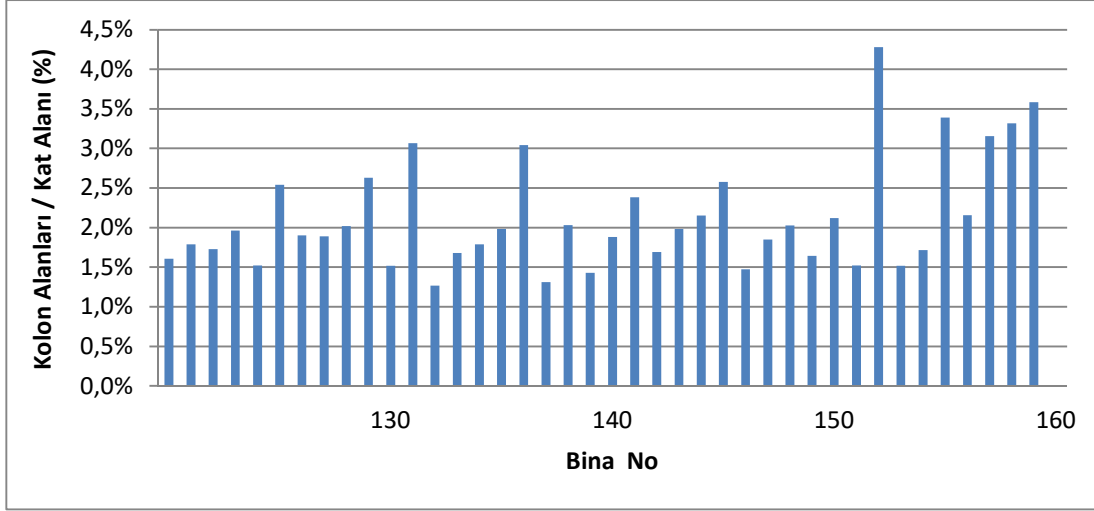
1988 sonrası inşa edilmiş binaların kritik kat kolon alanları toplamının kritik kat alanına oranları Tablo 4.22 ve Şekil 4.13’de gösterilmiş olup kat sayısı arttıkça bu oranın arttığı görülmüştür.

1998 sonrası inşa edilmiş iki katlı binalarda %1,88 seviyelerinde olan bu oranın, kat sayısı 8 olduğunda %3,12 seviyelerine yükseldiği tespit edilmiştir. 1998 öncesi inşa edilmiş binalarda olduğu gibi eksenel yükün ve deprem kuvvetlerinin artmasına bağlı olarak kolon kesitlerinin arttığı görülmüştür.

Şekil 4.13 : 1998 sonrası inşa edilmiş binaların kolon alanları toplamı / kat alanı.

Ayrıca, 1998 öncesi ve sonrası inşa edilmiş binalarda kolon alanlarının kat alanına oranları kat adedine göre kıyaslandığında; 1998 öncesi inşa edilmiş binalarda %1,2 – %2,5 seviyelerinde olan kolon alanları toplamı/kat alanı oranı 1998 sonrası inşa edilmiş binalarda %1,8–%3,1 seviyelerinde olduğu görülmüştür. Bu sebeple, aynı kat alanına sahip olan 1998 öncesi inşa edilmiş binalar ile 1998 sonrası inşa edilmiş binalar arasında kolon alanlarında %25 – %50 arasında artış olduğu anlaşılmaktadır.

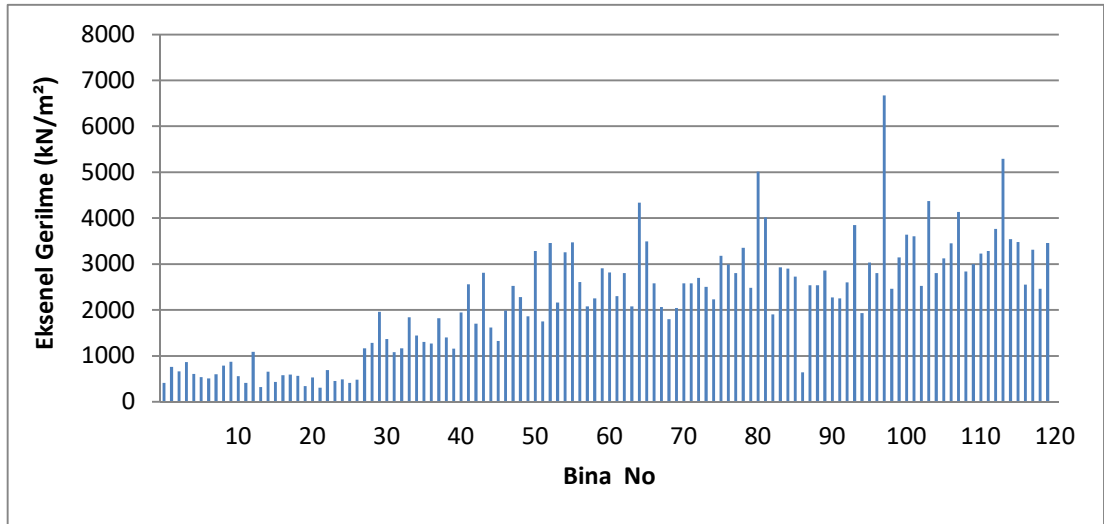
**Şekil 4.16 :** 1998 öncesi inşa edilmiş binalarda kritik kat kolon aksenal gerilme ortalaması değerleri.

Tablo 4.25 ve Tablo 4.26 değerlendirildiğinde, aynı kat adedine sahip binalarda 1998 öncesi ve sonrasında kritik kat kolon eksenel gerilme ortalamalarının benzer seviyelerde olduğu görülmüştür.

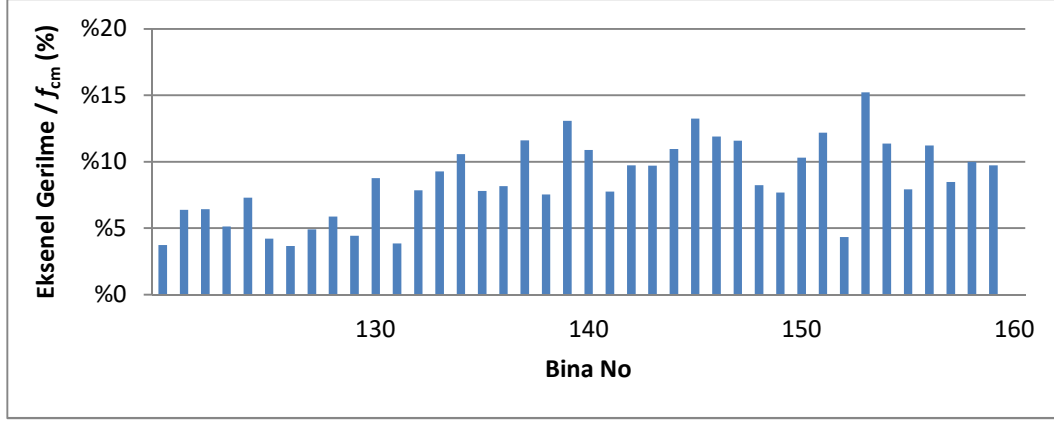
Şekil 4.19 : 1998 sonrası inşa edilmiş binalarda kolon eksenel gerilme ortalaması/ $f_{cm}$ .

Bir önceki bölümde eksenel gerilme seviyeleri kıyaslanmış, 1998 öncesi inşa edilmiş binalar ile 1998 sonrası inşa edilmiş binaların eksenel gerilmelerinin benzer seviyelerde olduğu tespit edilmiştir. Burada, 1998 sonrası inşa edilmiş binalarda, beton basınç dayanımlarının yükselmesi nedeniyle, eksenel gerilme /  $f_{cm}$  değerinin 1998 öncesi inşa edilmiş binalara göre azaldığı tespit edilmiştir.

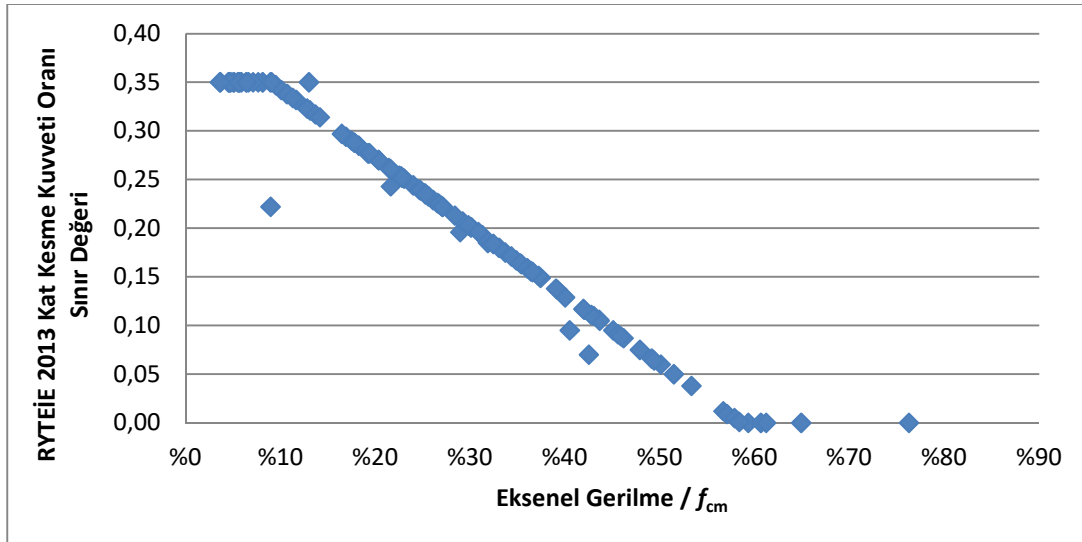
1998 öncesi inşa edilmiş binalarda, kolonların ortalama eksenel gerilmesinin beton basınç dayanımına ( $f_{cm}$ ) oranı ile RYTEİE 2013 [7] göçme oranı sınır değeri arasındaki ilişki Şekil 4.20’de gösterilmiştir.

Şekil 4.20 : 1998 öncesi inşa edilmiş binaların eksenel gerilme /  $f_{cm}$  – kat kesme kuvveti oranı sınır değerleri.

RYTEİE 2013'te [7] kat kesme kuvveti oranı sınır değeri belirlenirken Bölüm 3.2.2'de bahsedilen ve Tablo 3.2'de verilen formüller 1998 öncesi ve sonrası inşa edilmiş binalara uygulandığında, 1998 öncesi inşa edilmiş binalarda Şekil 4.20'deki sonuçlar elde edilmiş ve 1998 sonrası inşa edilmiş binalarda ise Şekil 4.21'deki sonuçlar elde edilmiştir.

Şekil 4.20'de 1998 öncesi inşa edilmiş binalarda, eksenel gerilme arttıkça Tablo 3.2'de verilen formül gereği RYTEİE 2013 [7] kat kesme kuvveti oranı sınır değerinde azalma meydana gelmiştir. Eksenel gerilme /  $f_{cm}$  oranı %65 seviyelerine ulaştığında kat kesme kuvveti oranı sınır değerinin sıfır olduğu görülmüştür. RYTEİE 2013'te [7] bu oran %65'i aştığında, eksenel gerilmenin en fazla olduğu kritik katta herhangi bir kolonun risk sınırını aşması durumunda binayı Riskli olarak kabul etmektedir.

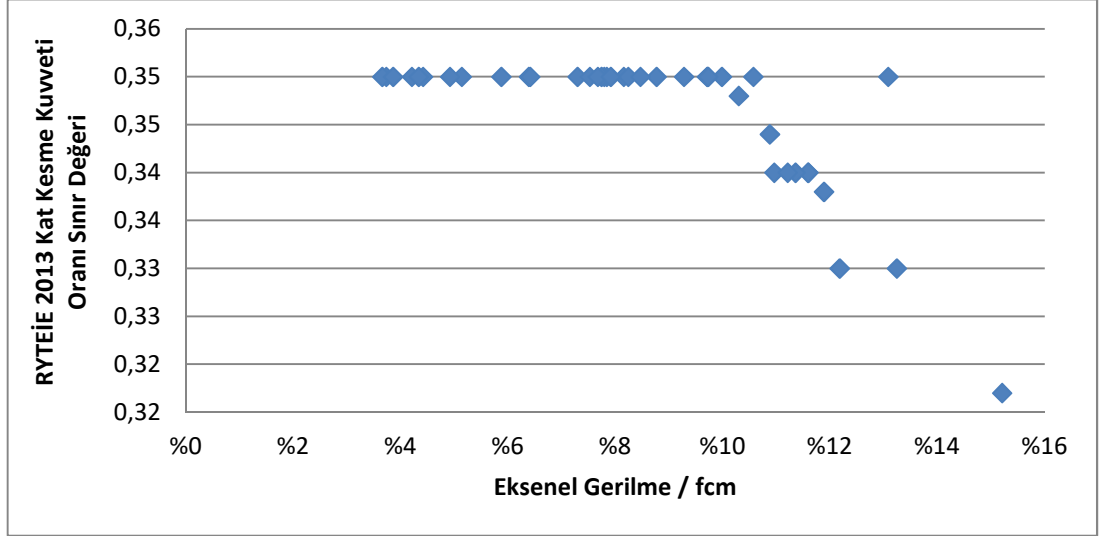
Şekil 4.21 : 1998 sonrası inşa edilmiş binaların eksenel gerilme /  $f_{cm}$  – kat kesme kuvveti oranı sınır değeri.

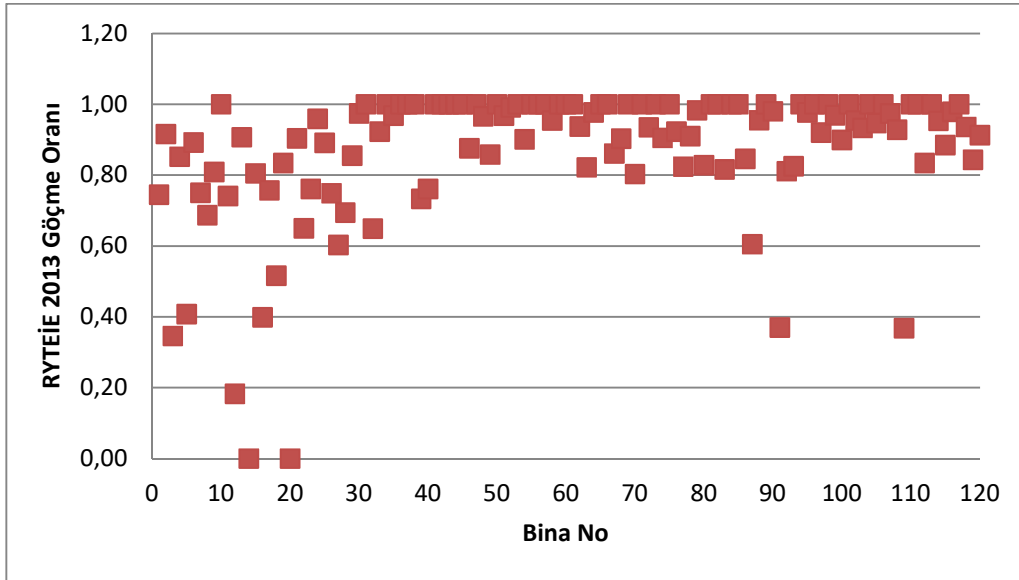
İncelenen 160 adet binanın tamamına ilişkin RYTEİE 2013 [7] göçme oranları Şekil 4.22 – Şekil 4.23'te gösterilmiş olup, 1998 öncesi inşa edilmiş olan 120 adet binanın göçme oranı ortalaması 0,87 (standart sapması 0,20) olarak hesaplanmıştır. Göçme oranları 0,8–1,0 aralığında yoğunlaşmaktadır.

Şekil 4.22 : 1998 öncesi inşa edilmiş binaların RYTEİE 2013 göçme oranları.

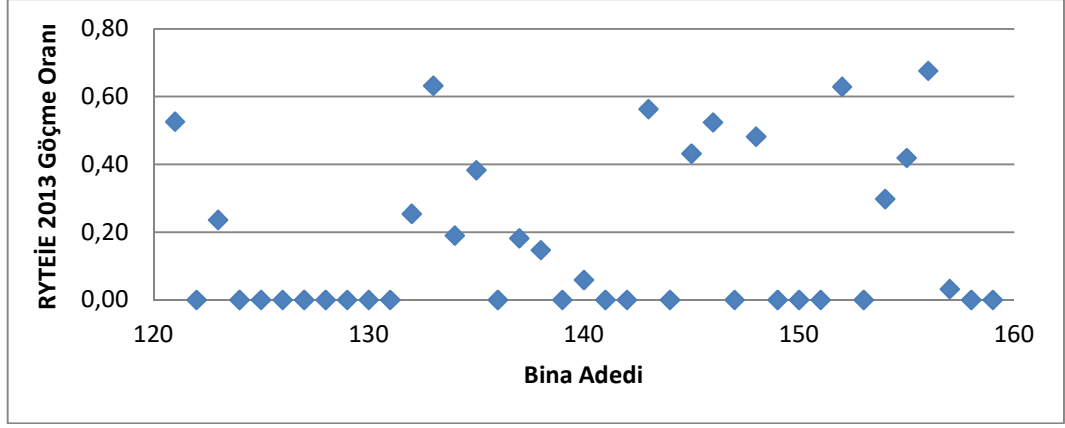
Şekil 4.23 : 1998 sonrası inşa edilmiş binaların RYTEİE 2013 göçme oranları.

1998 sonrası inşa edilmiş binaların RYTEİE 2013 [7] göçme oranı ortalaması 0,17 (standart sapması 0,23) olarak hesaplanmıştır. Göçme oranları 0,0–0,6 aralığında yoğunlaşmaktadır. DBYBHY 2007’de [8] analiz sonuçları Göçme ve Göçme Öncesi performansını olarak nitelendirilmekte olup RYTEİE 2013’teki [7] şekilde binaya ait göçme oranı bulunmamaktadır.

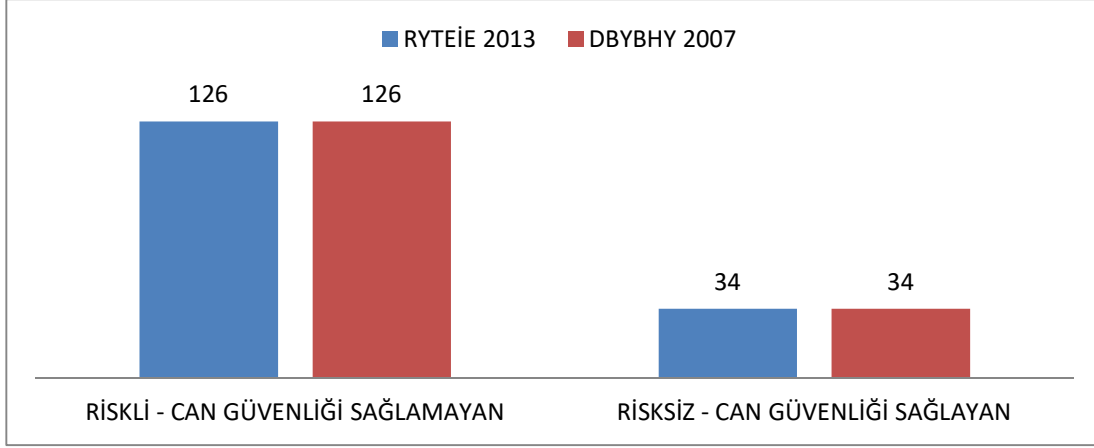
İncelenen binaların tamamına ilişkin analiz sonuçları Şekil 4.24’te gösterilmiş olup 160 adet binadan 126 tanesinin RYTEİE 2013 Riskli veya DBYBHY 2007’de Can Güvenliği performans düzeyini sağlamadığı tespit edilmiştir.

**Şekil 4.24 :** İncelenen 160 betonarme binanın analiz sonuçları.

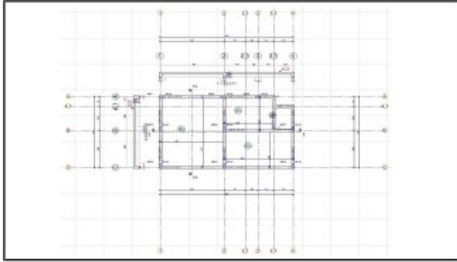
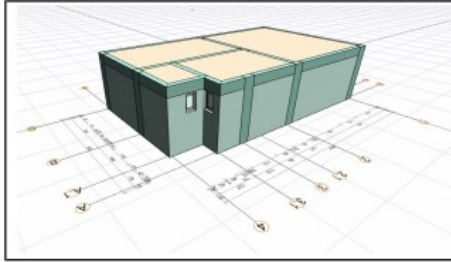
Kalıp Planı Üç Boyutlu Görünüş

TAŞIYICI SİSTEM BİLGİLERİ			
En x Boy (m)	9,34 x 5,47	Kat Adedi	1
Beton Dayanımı (MPa)	8,20	Donatı Sınıfı	Nervürlü (S220)

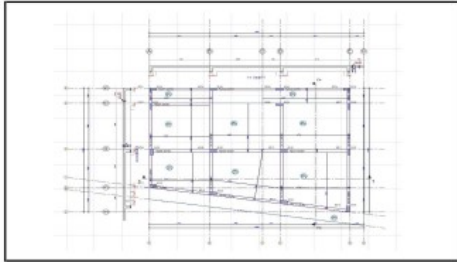
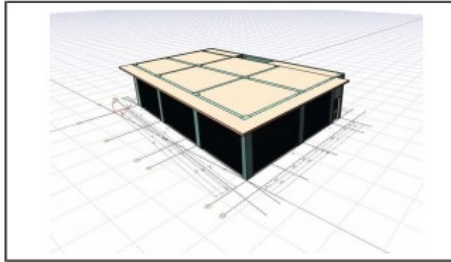
Kalıp Planı Üç Boyutlu Görünüş

TAŞIYICI SİSTEM BİLGİLERİ			
En x Boy (m)	14,65 x 10,60	Kat Adedi	1
Beton Dayanımı (MPa)	8,00	Donatı Sınıfı	Nervürlü (S220)

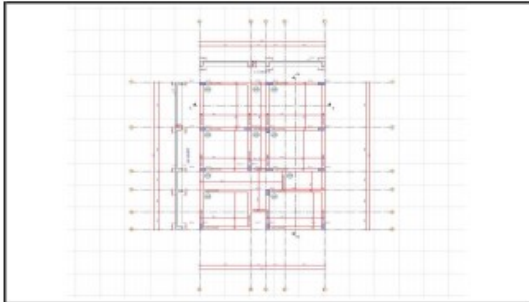
Kalıp Planı

<b>BİNA BİLGİLERİ</b>					
Bina No	32	Yapım Yılı	1987	Adres	İzmir

<b>TAŞIYICI SİSTEM BİLGİLERİ</b>			
En x Boy (m)	10,05 x 13,30	Kat Adedi	2
Beton Dayanımı (MPa)	16,82	Donatı Sınıfı	Nervürlü (S220)

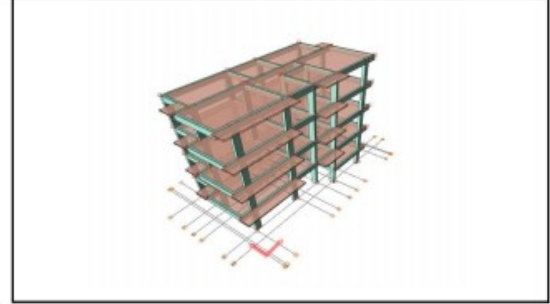
BİNA BİLGİLERİ					
Bina No	63	Yapım Yılı	1985	Adres	İzmir

TAŞIYICI SİSTEM BİLGİLERİ			
En x Boy (m)	17,05 x 7,25	Kat Adedi	4
Beton Dayanımı (MPa)	8,48	Donatı Sınıfı	Nervürsüz (S220)

Kalıp Planı

Üç Boyutlu Görünüş

ANALİZ SONUCU			
RYTEİE 2013	Riskli	DBYBHY 2007	Göçme

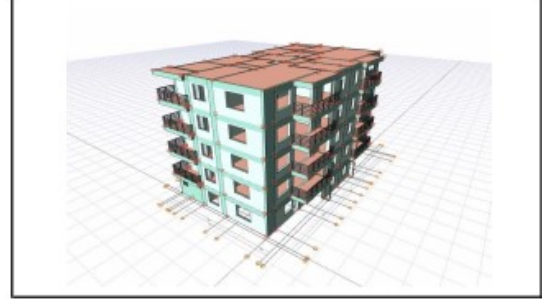
<b>BİNA BİLGİLERİ</b>					
Bina No	83	Yapım Yılı	1998	Adres	İzmir

<b>TAŞIYICI SİSTEM BİLGİLERİ</b>			
En x Boy (m)	20,60 x 10,55	Kat Adedi	5
Beton Dayanımı (MPa)	7,73	Donatı Sınıfı	Nervürsüz (S220)

<b>ANALİZ SONUCU</b>			
RYTEİE 2013	<b>Riskli</b>	DBYBHY 2007	<b>Göçme</b>

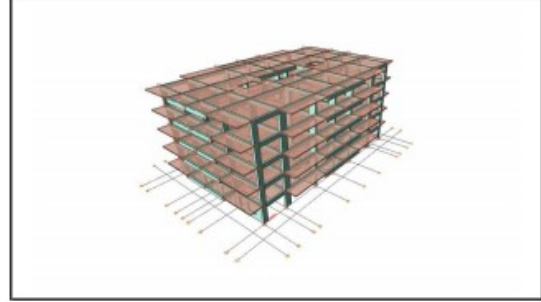
<b>BİNA BİLGİLERİ</b>					
Bina No	91	Yapım Yılı	1996	Adres	İzmir

<b>TAŞIYICI SİSTEM BİLGİLERİ</b>			
En x Boy (m)	24,00 x 14,90	Kat Adedi	5
Beton Dayanımı (MPa)	5,20	Donatı Sınıfı	Nervürsüz (S220)

<b>ANALİZ SONUCU</b>			
RYTEİE 2013	<b>Riskli</b>	DBYBHY 2007	<b>Göçme</b>

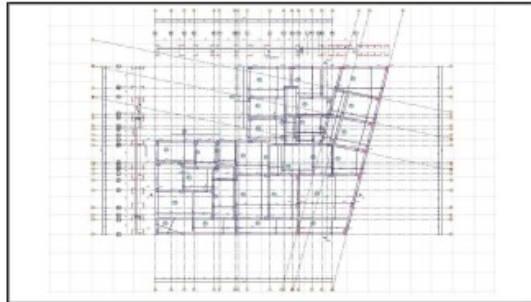
<b>BİNA BİLGİLERİ</b>					
Bina No	92	Yapım Yılı	1986	Adres	İzmir

<b>TAŞIYICI SİSTEM BİLGİLERİ</b>			
En x Boy (m)	20,00 x 17,65	Kat Adedi	5
Beton Dayanımı (MPa)	7,29	Donatı Sınıfı	Nervürsüz (S220)

<b>ANALİZ SONUCU</b>			
RYTEİE 2013	<b>Riskli</b>	DBYBHY 2007	<b>Göçme</b>

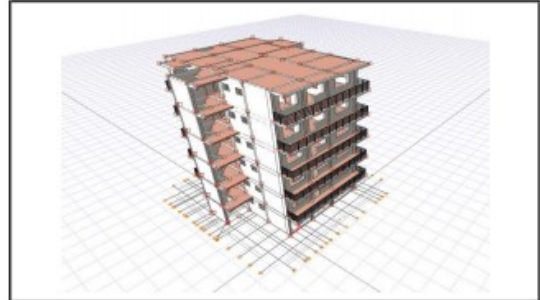
<b>BİNA BİLGİLERİ</b>					
Bina No	104	Yapım Yılı	1958	Adres	İzmir

<b>TAŞIYICI SİSTEM BİLGİLERİ</b>			
En x Boy (m)	14,00 x 16,00	Kat Adedi	6
Beton Dayanımı (MPa)	8,85	Donatı Sınıfı	Nervürsüz (S220)

Kalıp Planı

Üç Boyutlu Görünüş

<b>ANALİZ SONUCU</b>			
RYTEİE 2013	<b>Riskli</b>	2007	<b>Göçme</b>

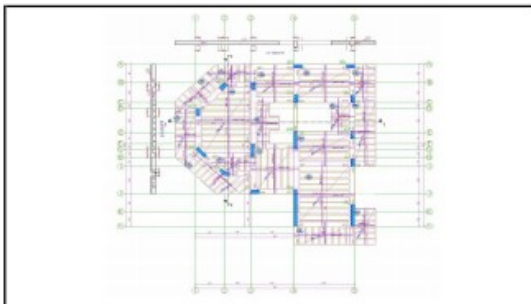
<b>BİNA BİLGİLERİ</b>					
Bina No	130	Yapım Yılı	2009	Adres	İzmir

<b>TAŞIYICI SİSTEM BİLGİLERİ</b>			
En x Boy (m)	11,75 x 13,40	Kat Adedi	3
Beton Dayanımı (MPa)	25,00	Donatı Sınıfı	Nervürlü (S420)

Kalıp Planı

Üç Boyutlu Görünüş

<b>ANALİZ SONUCU</b>			
RYTEİE 2013	<b>Risksiz</b>	DBYBHY 2007	<b>Can Güvenliği</b>

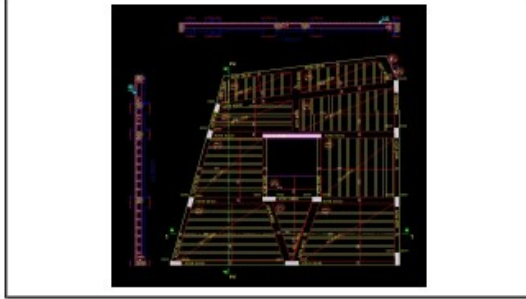
Kalıp Planı

<b>BİNA BİLGİLERİ</b>					
Bina No	139	Yapım Yılı	2010	Adres	İzmir

<b>TAŞIYICI SİSTEM BİLGİLERİ</b>			
En x Boy (m)	12,50 x 11,05	Kat Adedi	4
Beton Dayanımı (MPa)	30,00	Donatı Sınıfı	Nervürlü (S420)

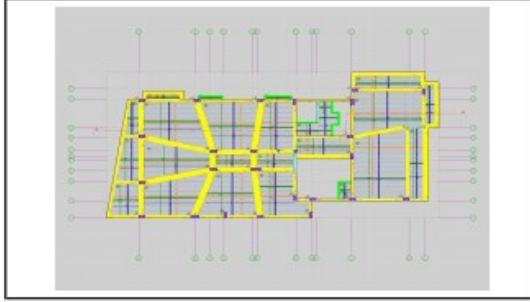
Kalıp Planı

<b>BİNA BİLGİLERİ</b>					
Bina No	141	Yapım Yılı	2017	Adres	İzmir

<b>TAŞIYICI SİSTEM BİLGİLERİ</b>			
En x Boy (m)	27,20 x 13,70	Kat Adedi	4
Beton Dayanımı (MPa)	30,00	Donatı Sınıfı	Nervürlü (S420)

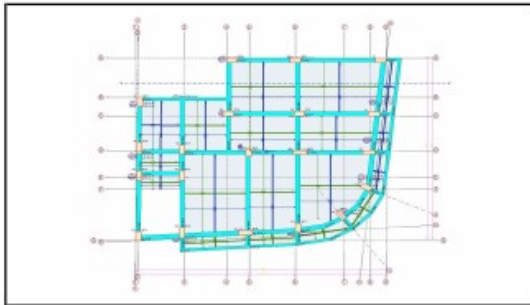
Kalıp Planı

<b>BİNA BİLGİLERİ</b>					
Bina No	142	Yapım Yılı	2004	Adres	İzmir

<b>TAŞIYICI SİSTEM BİLGİLERİ</b>			
En x Boy (m)	16,65 x 13,55	Kat Adedi	5
Beton Dayanımı (MPa)	30,00	Donatı Sınıfı	Nervürlü (S420)

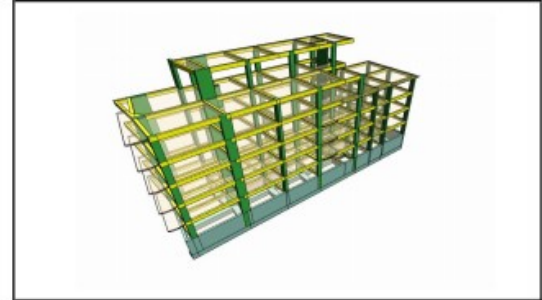
Üç Boyutlu Görünüş

<b>ANALİZ SONUCU</b>			
RYTEİE 2013	<b>Riskli</b>	DBYBHY 2007	<b>Göçme</b>

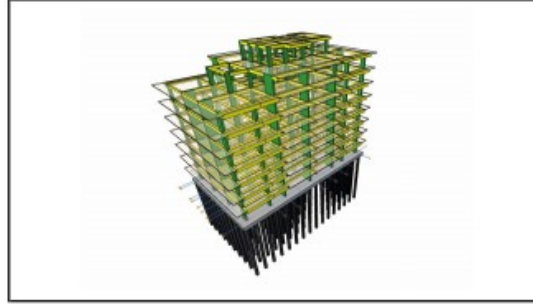
Üç Boyutlu Görünüş

<b>ANALİZ SONUCU</b>			
RYTEİE 2013	<b>Riskli</b>	DBYBHY 2007	<b>Göçme</b>

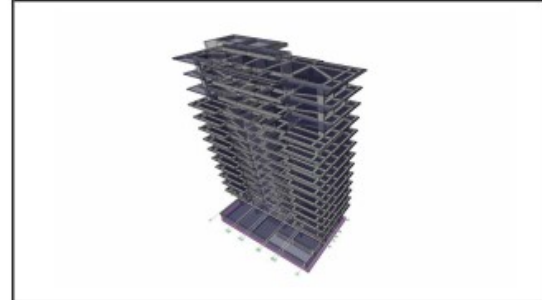
Üç Boyutlu Görünüş

<b>ANALİZ SONUCU</b>			
RYTEİE 2013	<b>Risksiz</b>	DBYBHY 2007	<b>Göçme</b>
